عنوان الأطروحة

مظاهر التلوث البصري وأساليب معالجتها بالمدن الجزائرية الكبرى
- حالة مدينة باتنة -

أطروحة مقدمة لنيل درجة الدكتوراه علوم في التهيئة العمرانية.

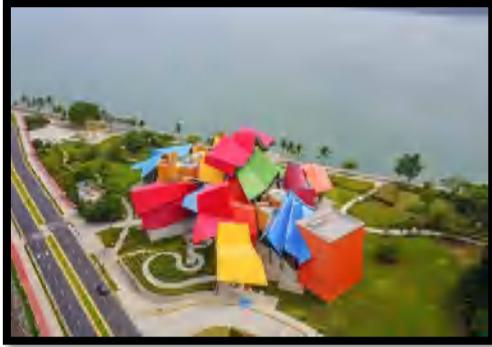
1-1-2-لون الواجهة²: يُعبر اللون في أغلب الأحيان عن شخصية المبنى ووظيفته، فقط لأنه يصفها ويحددها ويميزها، فهو يُعطي الأسطح الصفة المادية المرئية، لأنه يُعطي الإنسان بعض الإنفعالات والتأثيرات الحسية نتيجة التجربة البصرية وتأثره به. كما هو مبين بالصورة المرفقة رقم (02).

الصورة رقم (02): تأثير اللون في العمارة.

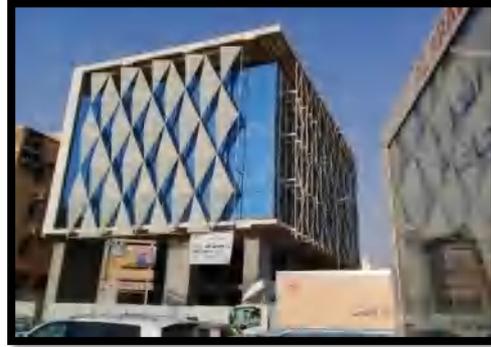
الصورة رقم (01): واجهة بمعالجة مادة الحديد (مواد معدنية).

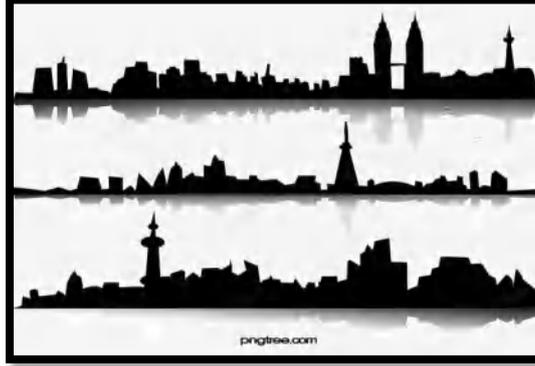
1-2-2- النهاية الأفقية العلوية والسفلية¹ (خط السماء والأرض): تشكل الهيئة التي يتوج بها المبنى في جزئه العلوي لتحديد علاقته وتجاوره مع السماء، أما بالنسبة لخط الأرض فهو الجزء الفاصل بين الأرض وجسم المبنى، وخاصة هذا الجزء تتمثل في كونه يحقق العبور من الأفقية إلى العمودية، ويجسد كيفية تثبيت المبنى على أرضيته. كما هو مبين بالصورة المرفقة رقم (04).

الصورة رقم (04): النهاية الأفقية العلوية لواجهات العوانية.

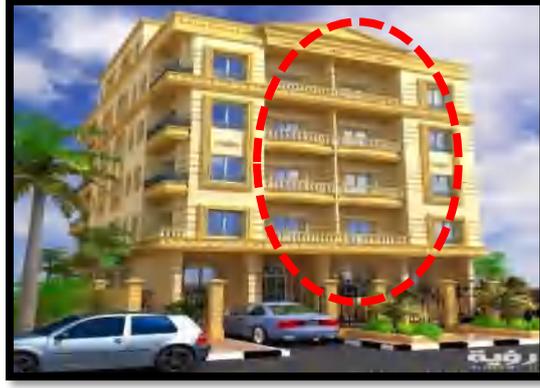
1-2-3- العناصر الناتئة والمنخفضة²: تعرف الشرفة بأرضية مستوية مزودة بدرابزين، تمتد أفقياً في الطوابق العلوية خارج حدود مستوى الواجهة، تستعمل لإلتقاط أكثر ما يمكن من الضوء والهواء. كما هو مبين بالصورة المرفقة رقم (05) في الصفحة رقم (21).

الصورة رقم (05): واجهة لسكن جماعي يحتوي على شرفة.

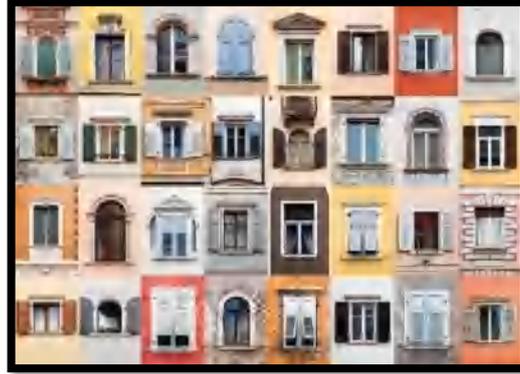
تعتبر النوافذ والأبواب والشرفات والأفنية، مجموعة فتحات وضعت في جدار الواجهة، ومزودة بعنصر غلق زجاجي، يسمح بدخول ضوء النهار وتحقيق التهوية الطبيعية إلى داخل المسكن، كما تمثل هذه الفتحة نقطة التقاء بين الداخل والخارج من خلال تحقيق التواصل البصري، يأخذ تموضع الفتحات على مستوى جدار الواجهة أشكالاً مختلفة منها العمودي، والأفقي، والرأسي¹. كما هو مبين بالصورة المرفقة رقم (06).

الصورة رقم (06): أشكال فتحات (نوافذ) في العمارة.

حيث تعتبر من العوامل الهامة والمؤثرة على شخصية المبنى، فهناك إتجاهات متعددة يتبناها المهندس المعماري في إختيار أبعاد وأماكن الفتحات في الواجهة الخارجية، مثل الإعتماد على النسب الهندسية في تقسيم الواجهات، أو إتباع طراز معينة، وأبعاد الفتحات طبقاً للنشاط المستخدم، كما يلعب العامل الهيكلي دوراً في أبعاد الفتحات، لذا نجد أن وضع وأبعاد وشكل الفتحات، يجب أن ينتهي بعلاقة متجانسة مع الواجهة، الأمر الذي يؤدي في النهاية إلى طابع جمالي خاص².

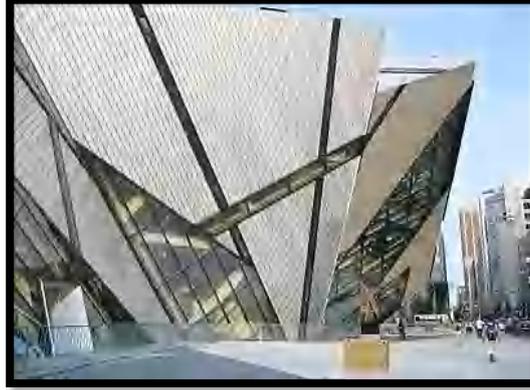
تعتبر الأجزاء المصمتة في الواجهات، والتي لا تسمح بالإتصال الفراغي بين الداخل والخارج، وهذا الفصل يكون لمستخدمي المبني، بإستخدام الطوب الزجاجي كحائط (فصل بصري)، أو جدران مستوية ومنحنية، رأسية أو مائلة. كما هو مبين بالصورة المرفقة رقم (07).

الصورة رقم (07): إستخدام جدران مائلة في المنشآت.

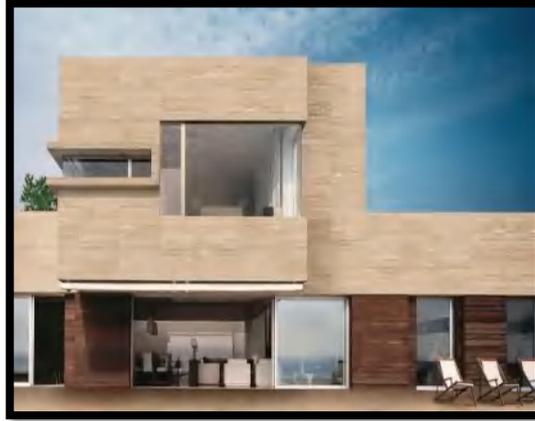
تُمثل الأبواب والنوافذ والشرفات والأفنية، وتكون العنصر المكمل للأجزاء المصمتة، وتتميز بالإتصال البصري، بالإضافة إلى وظيفتها في إدخال الضوء والهواء، وفي حالة الأبواب تسمح بمرور الأفراد. كما هو مبين بالصورة المرفقة رقم (08).

الصورة رقم (08): أنواع الفتحات في واجهة السكن الفردي.

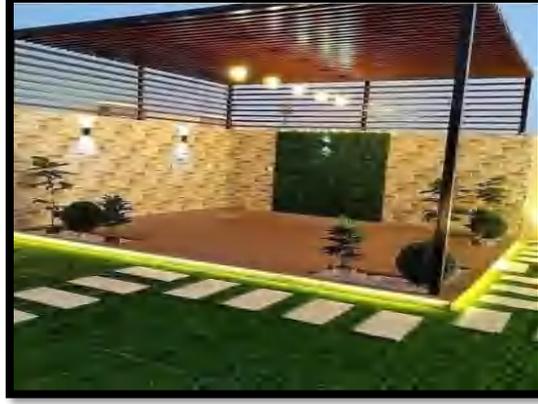
وهي مستويات أفقيه تبرز من مستوى الواجهة تظلل الفتحات، أو تقلل كمية الأشعة الشمسية الساقطة على الأجزاء المصمتة، وبروز الدورة بشكل علوي ينتهي بها المبني، وتدخل في تصميم خط سماها. كما هو مبين بالصورة المرفقة رقم (09).

الصورة رقم (09): استخدام عنصر المظلات على مداخل الواجهة أو الأسطح.

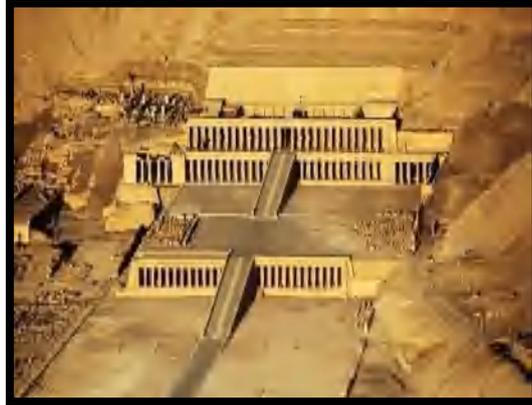
هي مستويات رأسية وعمودية على سطح الواجهة، تمنع أشعة الشمس من إختراق الفتحات، أو تكون للحماية البصرية، وتحقيق الخصوصية². كما هو مبين بالصورة المرفقة رقم (10).

الصورة رقم (10): استخدام الأعمدة لإواز واجهة معبد حتشيبسوت بمصر.

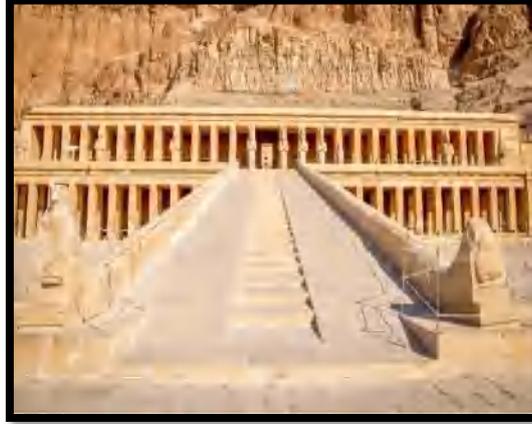
من خامات قوية، فجاء (البناء بالحجر بأسماك كبيرة)، وبارتفاعات عالية، والجدران مصممة قوية وجاء محور التماثل مسيطر على تصميم المعبد الفرعوني وواجهته الرئيسية¹. كما هو مبين بالصورة المرفقة رقم (15).

الصورة رقم (15): معبد حتشيبسوت في مدينة الأقصر - مصر.

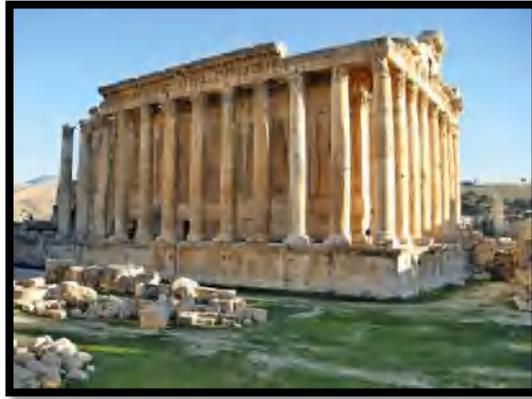
إشتركت خصائص المعبد مع سمات المعبد اليوناني، فإستخدمت الأقبية المتقاطعة، وظهرت المباني الرياضية والمعابد ذات المسقط الدائري، الذي عكس استخدام التسقيف المنحني. كما هو مبين بالصورة المرفقة رقم (16).

الصورة رقم (16): معبد بعلبك في مدينة لبنان.

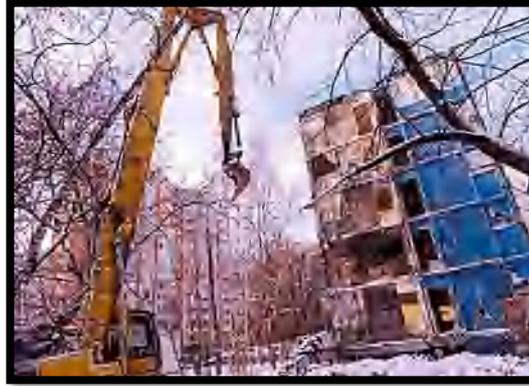
هو مجموعة العناصر المؤقتة الموجودة في المواقع، والتي تتغير سواء زمانياً أو مكانياً، لكنه يترك أثراً على الأقل في الوقت الذي تظهر فيه. كما هو مبين بالصورة المرفقة رقم (31).
■ إشغالات المباني في بعض مراحل تجديدها، سواء باستخدام مواد منفرة، أو خامات بألوان عشوائية.

الصورة رقم (31): تصلحات في المباني وإستخدام أعمدة وآلات بطريقة عشوائية.

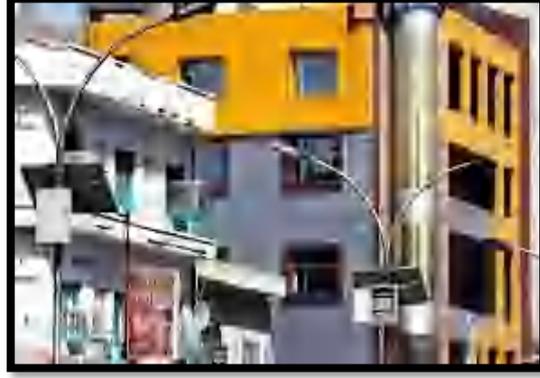
الصورة رقم (32): أنماط معمارية حديثة من خلال مواد بناء جديدة مستخدمة في واجهات المباني.

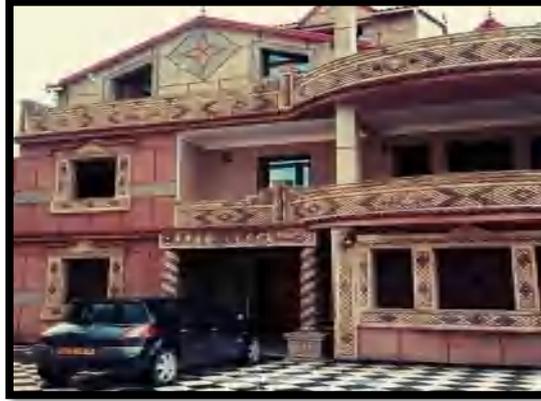
- مجموعة العناصر الوافدة من تشكيلات جميلة مثل استخدام أسطح القرميد في المباني، بالإضافة إلى تزيين الواجهات بالأحجار، ولكنها تعتبر دخيلة على بيئتنا وحضارتنا.

الصورة رقم (33): أنماط تشكيلات حديثة من خلال استخدام الأسطح القرميدية وتزيين الواجهات بالأحجار.

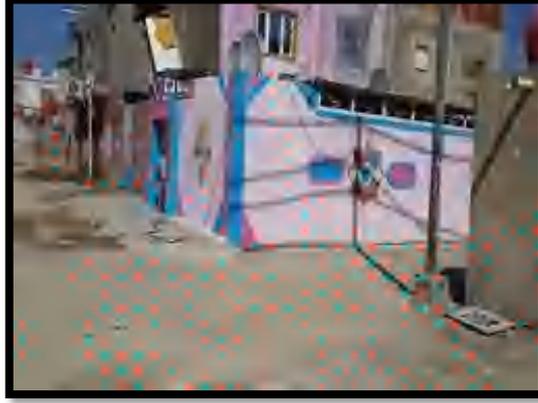
الصورة رقم (34): دهان جزء من الواجهة وترك الباقي بألوان متنافرة.

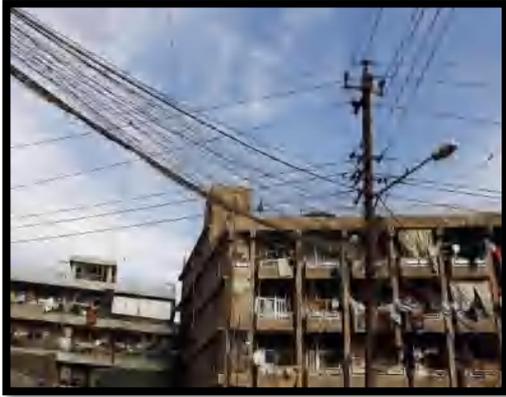
- أعمدة الإنارة، أسلاك الكهرباء المرتبطة والمتشابكة فيما بينها، إنشاء كباري علوية سواء للمشاة، أو لسيارات.

الصورة رقم (36): تشابك أسلاك الكهرباء أعطى مشهد غير حضري.

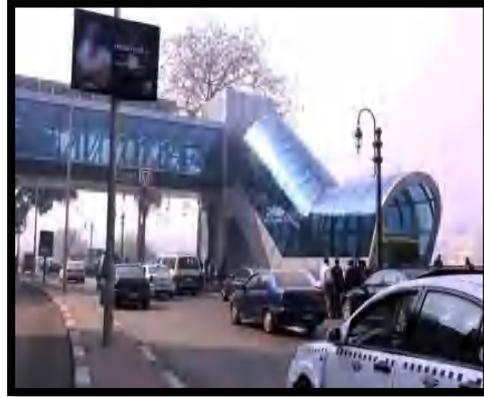
الصورة رقم (35): كبري للمشاة مصممة بمواد وألوان حديثة.

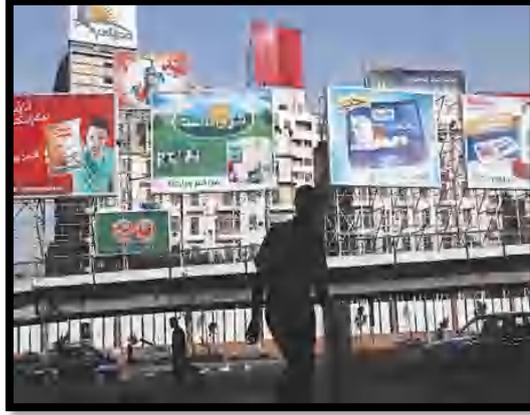
الصورة رقم (37): تغطية كلية لواجهات المباني باللوحات الإعلانية ذات ألوان وكلمات الغير مدروسة.

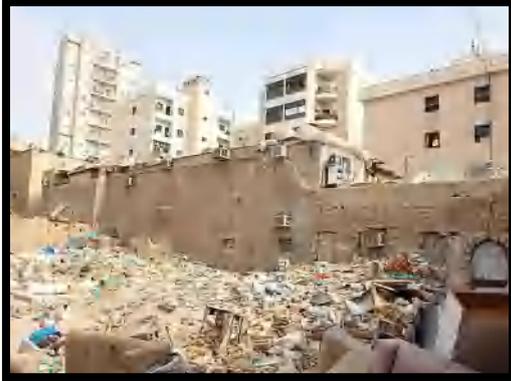
يعتبر التضاد بين المبنى ونفسه، وبين المبنى ومحيطه من خلال إختلاف الطراز. كما هو مبين بالصورتين المرفقتين رقمي (38)، (39).
■ التضاد بين القديم والحديث وفي نفس المنطقة.

الصورة رقم (39): طراز حديث مجاور طراز عشوائي.

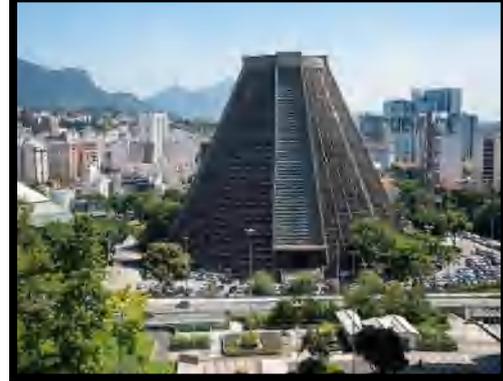
الصورة رقم (38): إختلاف علو المباني.

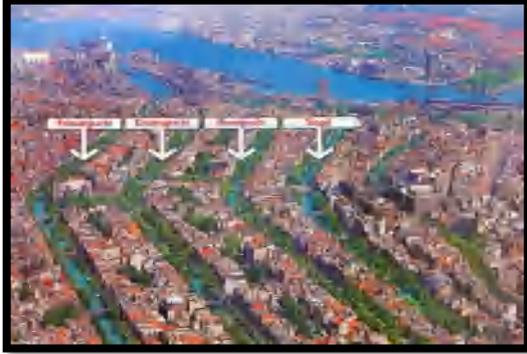
الصورة رقم (43): القنوات المائية قبل الودم في مدينة أمستردام.

تتشكل الشبكة التخطيطية لمركز المدينة على الشكل الهلالي، بواسطة القنوات الحلزونية النصف دائرية والتي تشكل مروحة مع الشوارع القريبة التي تخرج من مركز الهلال، وتنتهي القنوات من مركز المدينة في ميادين الضواحي التي بها بوابات المدينة، والتي تستعمل كأماكن لإنتظار السيارات، والتي لم يكن مسموح لها بالمرور داخل المدينة². كما هو مبين بالصورتين المرفقتين رقمي (42)، (43) بالصفحة (48).

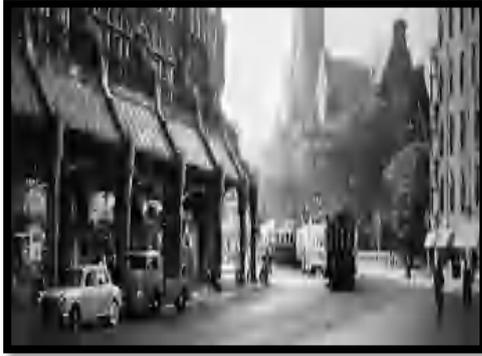
الصورة رقم (44): المعبر المائي **warmoesgracht** عام 1890 بعد الودم وتوضع طريق **autostrade**

تغيير الشبكة التخطيطية لمركز مدينة أمستردام التاريخي¹، وهي صعوبة الوصول إلى مركز المدينة خاصة بعد تشييد المباني المركزية بها خلال 1882م-1889م. فالقنوات الحلزونية النصف دائرية تعتبر حاجز كبير يمنع الوصول إلى مركز المدينة، لذلك تم ردم بعض القنوات المائية مثل: قناة **warmoesgracht** عام 1890م. كل هذه التغييرات التي تمت على الشبكة التخطيطية أدت إلى ظهور مظاهر التلوث البصري وتمثلت فيما هو مبين بالصور رقم (44)، (45)، (46)، (47)، والمخطط المرفق رقم (03) بالصفحة (49).

- ربط جميع أنحاء المدينة بإختراق المرور الحديث، أدت إلى إستحداث طرق سريعة جديدة، وكباري ذات تصاميم حديثة ومواد بناء جديدة مثل الفولاذ، ومخالفة مواد البناء المستعملة وتصميمات حديثة، بالإضافة إلى علو هذه الكباري، مما أدت إلى تشويه جمال الواجهات العمرانية التي تتميز بها المدينة.

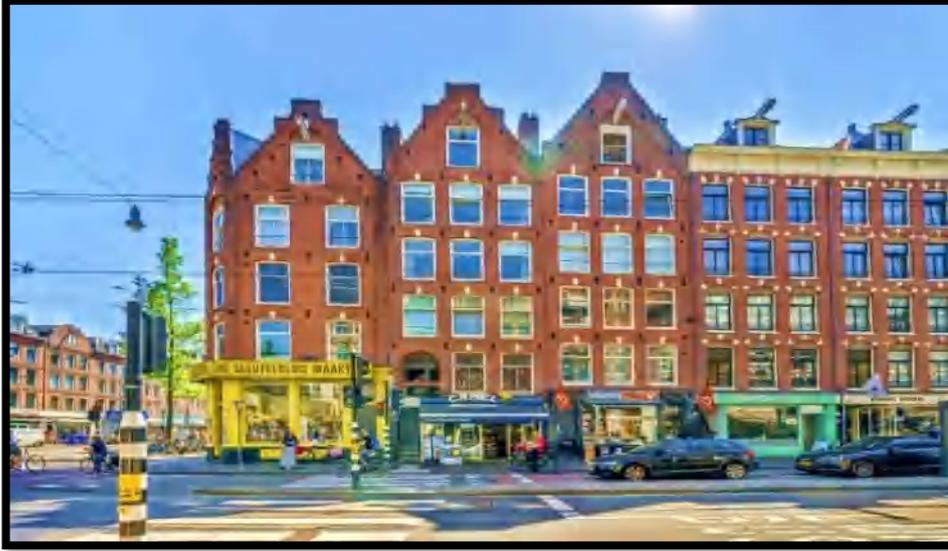
الصورة رقم (52): الواجهة العمرانية المختلة كحالة دراسة في مدينة أمستردام.

الإيقاع	- استخدام تكرار الفتحات بنفس مسطحاتها، وتكرار العلاقة بين مواد البناء والتشطيبات مما يؤكد الإيقاع الأفقي.
النسب	- وضع تكوين رئيسي تنتسب إليه جميع مقاسات كل التشكيلات المختلفة في الواجهة.
الإتزان	- الإعتماد على الإتزان الديناميكي، من خلال سيطرة كتلة التكوين على باقي تشكيل الواجهة. - إعتمد المصمم على تحقيق الإتزان في التشكيل الكتلي للواجهة، وإعتمد مبدأ التماثل في التشكيل. - استخدام الحجارة للتعبير عن القيمة التاريخية المعمارية للمدينة. - تعتمد الصورة البصرية للواجهة في تأكيد المعنى على الصراحة في التعبير عن المادة أو الإنشاء أو الوظيفة.

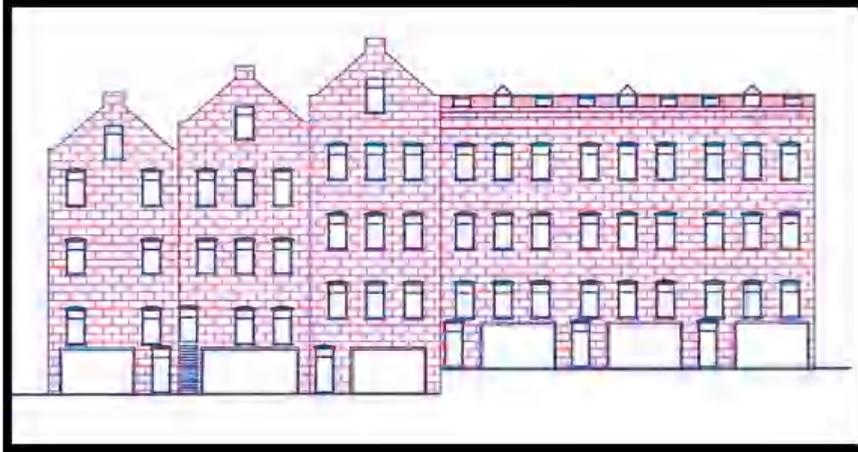
الشكل رقم (05): دراسة ملمس ولون الواجهة العبرانية المختلة كحالة اللواسة في مدينة أمستردام.

- هناك تأكيد على طابع المنطقة والتجانس مع المحيط، وذلك بإختيار مواد بناء ملائمة بيئياً من خلال تحقيق التأثير الإيجابي على جماليات الواجهات.
- إستخدام الطوب الأحمر، أدى الى تجانس الملمس، ووحدة اللون في الواجهة. كما هو مبين بالشكل المرفق رقم (05).
- إعتقاد المصمم على الوحدة في التشكيل اللوني.
- تغيير واجهات الدور الأرضي من خلال:
- تغيير ألوان الواجهات بإدخال ألوان منفرة لجذب الإنتباه للمحلات التجارية.
- تغيير ملمس مواد الواجهات إلى خشب وألمنيوم، Alluco Bandes
- وجود مصدر إعلاني أو إعلامي أو إرشادي.
- إضافة كابلات كهرباء خاصة بـ AUTOSTARDE.

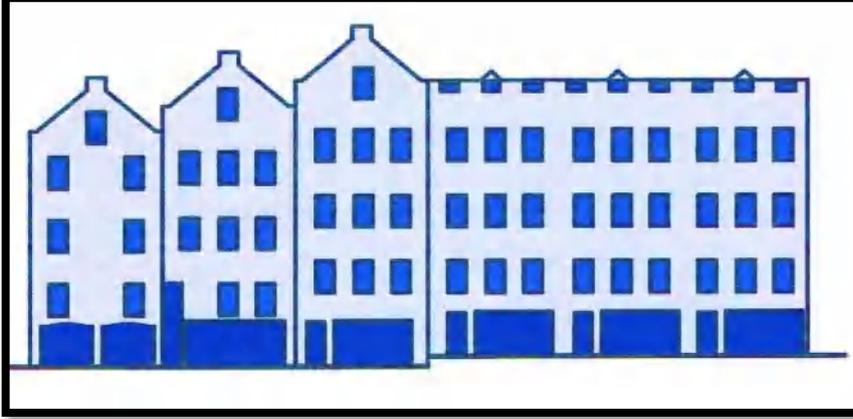
الشكل رقم (06): دراسة الفراغ والكتلة في الواجهة العمرانية المختلة كحالة الواسة في مدينة أمستردام.

- هناك توازن بين الفراغ والمملوء .
- إيقاع منتظم، الوحدة والتجانس والتناسب في الواجهة ككل. كما هو مُبين بالشكل المرفق رقم (06).

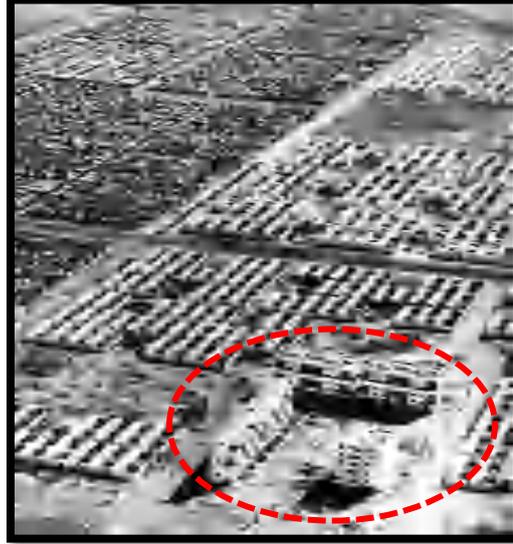
الصورة رقم (53): صورة جوية لحي nid d'abeille سنة 1952.

يعتبر الحي أحد أبرز معالم التراث المعماري المغربي، حيث تم بناؤه في الدار البيضاء عام 1952 ويسمى اليوم بحي المحمدي¹، تم تصميمه من طرف المعمارين **Shadrach Georges Candilis** و**Woods**، تحت إشراف شركة **ATBAT-Afrique²**. كما هو مبين بالصورة المرفقة رقم (53). والشكل المرفق رقم (08).

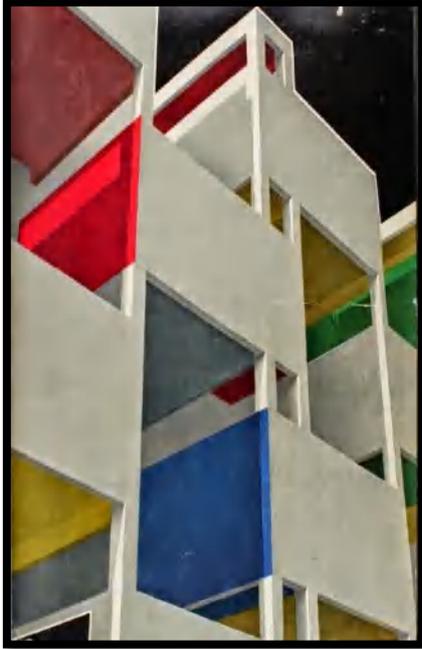
الصورة رقم (57): ملمس ولون الواجهة الأمامية قبل تدخل المستعملين.

- هناك تغيير في اللون فقد إعتد المعماريون، إستخدام اللون الأبيض بالإضافة إلى إدخال الألوان المتمثلة في الأحمر، الأزرق، الأصفر على مستوى جدران الأفنية، وبسبب غلق الأفنية وتغيير معالجة الواجهات بمواد وخامات متنافرة مع الأصل (الآجر)، أدى إلى التغيير في الملامح البصرية للواجهة.
- أما بالنسبة للملمس فهناك أجزاء من الواجهة لم يتم تشطيبها، والمتمثلة في الأفنية، حيث تم تسقيفها والبناء فوقها، بالإضافة إلى عدم طلاء الواجهات في بعض الأجزاء منها. كما هو مبين بالصورتين المرفقتين رقمي (56) (57).

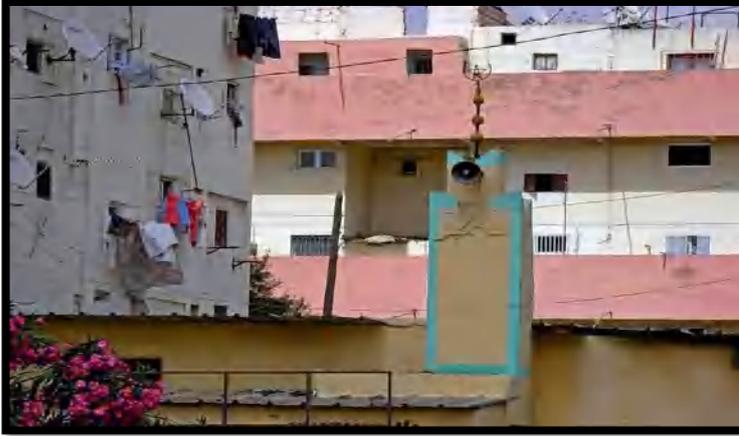
الصورة رقم (58): إنتشار كابلات الكهرباء والإنترنت على مستوى الواجهة.

- غلق كل الأفنية التي كانت تُميز المبنى، حيث تمت بطريقة ملوثة للبصر من حيث التشطيب ومواد البناء، مما أدى إلى واجهة ملوثة بصرياً.
- إختلال في التوازن بين الفراغ والمملوء.
- إيقاع غير منتظم، وغير موحد، وغير متجانس في الواجهة ككل.
- تعويض وظيفة الفناء بوضع مناشير لتجفيف الملابس، ونشرها بطريقة ملوثة ومشوشة على مستوى الواجهة، بالإضافة إلى الهوائيات المقعرة وإنتشارها سواء على الواجهات، أو على السطح، بالإضافة إلى إنتشار كابلات الكهرباء، والإنترنت على مستوى الحي السكني. كما هو مُبين بالصورتين المرفقتين رقمي (58) (59).

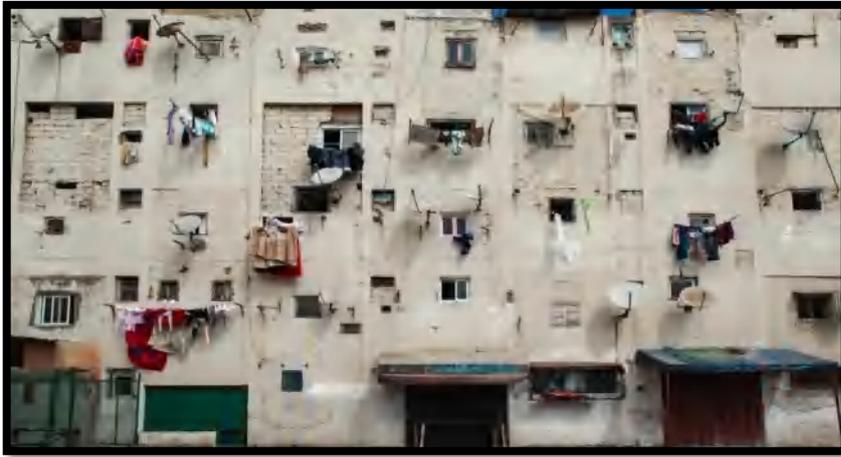
الصورة رقم (60): تأثير مظاهر التلوث البصري على مستوى الفتحات في الواجهة الأمامية.

- غلق الأفنية في الطابق الأرضي، وتعويضها بالمحلات سواء للإستعمال التجاري، أو الإستعمال الخاص، وهذا ما نتج عنه وضع لافتات إشهارية بالإضافة إلى إضافة المظلات.
- خلق نوافذ جديدة على مستوى الواجهات بطريقة عشوائية من ناحية الأبعاد والأشكال، وحتى مواد الصنع تمثلت في الألمنيوم، والخشب كل هذه المظاهر، أدت إلى وجود تشويش بصري على مستوى الواجهة.
- غلق فتحات موجودة على مستوى الواجهة خاصةً على مستوى الأفنية. كما هو مُبين بالصورة المرفقة رقم (60).

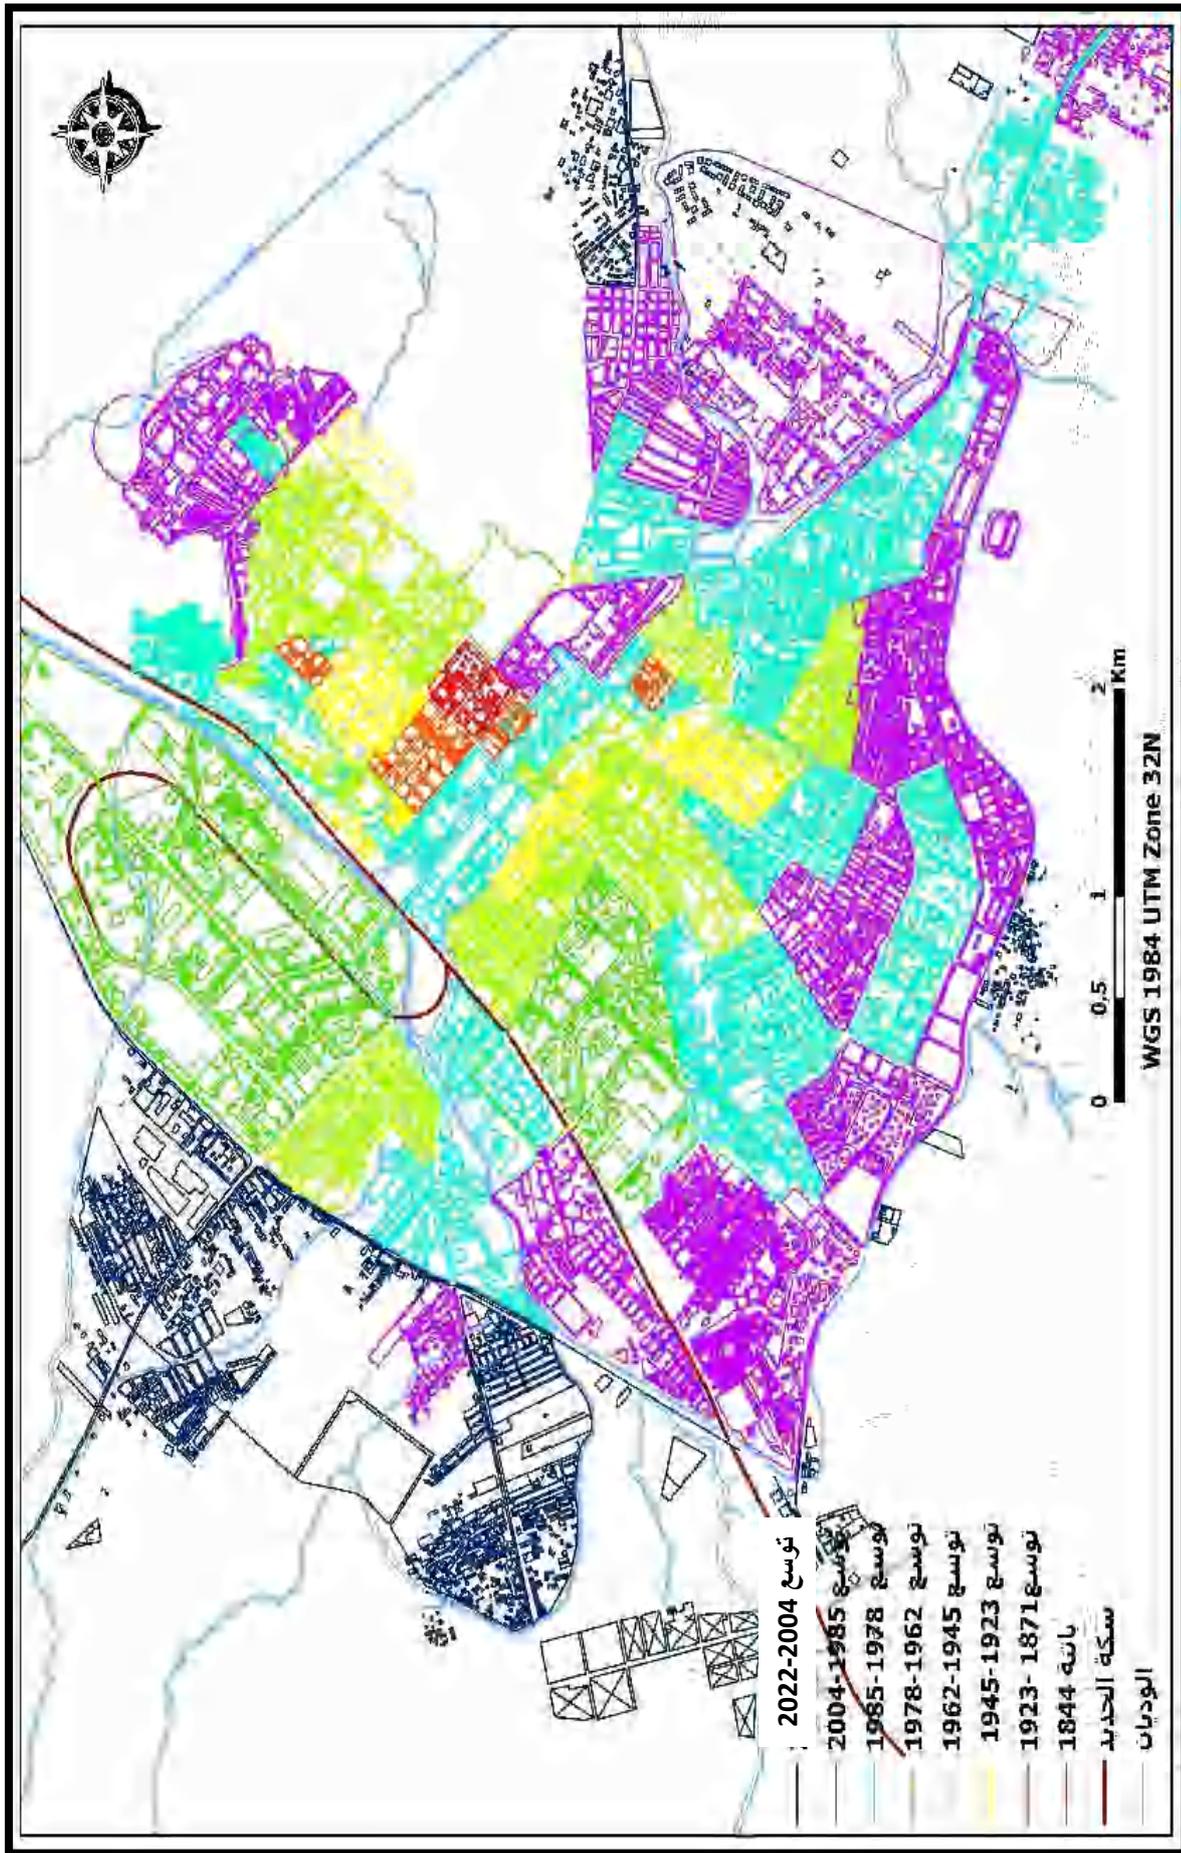
المخطط رقم (05): مراحل توسع النسيج العمراني لمدينة باتنة.

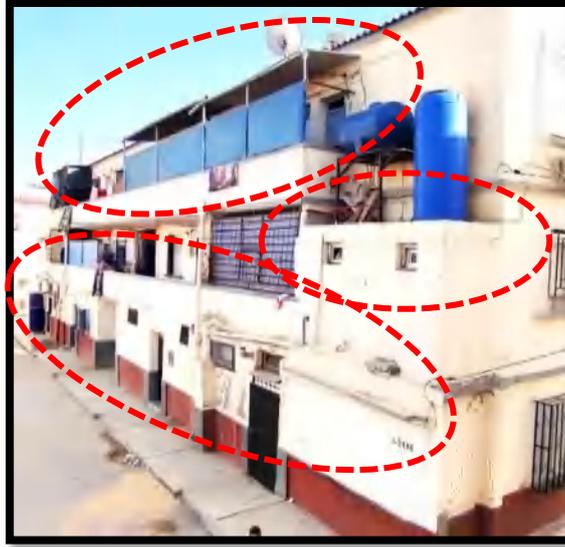
الصورة رقم (66): تأثير مظاهر التلوث البصري على خاصية الإتران في الواجهة الأمامية للعمارة رقم (02).

نستخلص أن الملوثات البصرية بأشكالها المتنوعة تؤثر على الإتران المعماري بالواجهة، بالتغيير في التصميم من خلال تدخلات المستعملين بها، وبطريقة غير متناسقة وغير منسجمة حتى مع البيئة العمرانية كل هذا أدى إلى عدم إتران الفارغ والمملوء، وظهور كتل معمارية دخيلة غيرت الإتران الأصلي للواجهة.

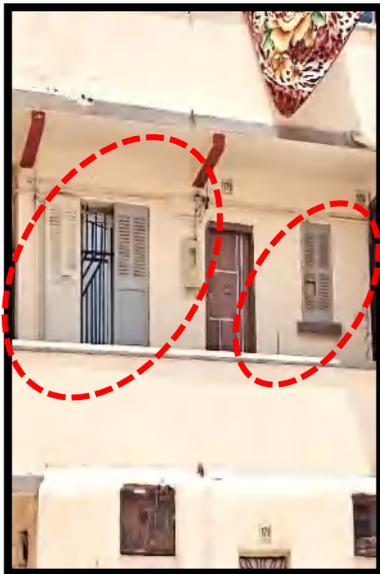
الصور رقم (69): التغيير في طلاء النوافذ
أثر بخاصية الغلاف الخرجي
(اللون/الملمس) في الواجهة الأمامية
العملة رقم (02).

- إن ظهور بقع ذات أشكال وأحجام متنافرة ومتضادة من ناحية اللون والملمس والمتمثلة في أشكال التلوث البصري السابقة الذكر، أدت إلى عشوائية لونية، من خلال إدراك مساحات وخامات جديدة لها لون وملمس مختلف عن الأصل، وبشكل آخر لا يراعي في عشوائيته أسس التشكيل البصري بالواجهة وكل هذا أثر على الغلاف الخارجي للواجهة.

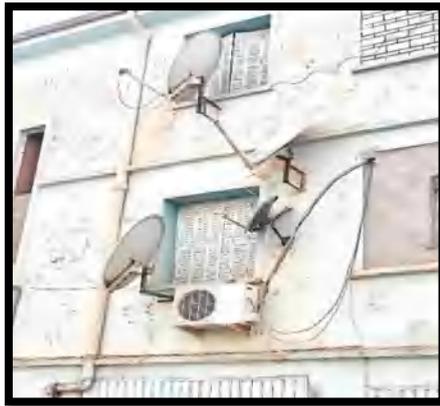
الصور رقم (73): تأثير خاصية النسب في الواجهة الخلفية للعمارة رقم (15) بالملوثات

البصرية (المكيفات الهوائية، التوصيلات الكهربائية).

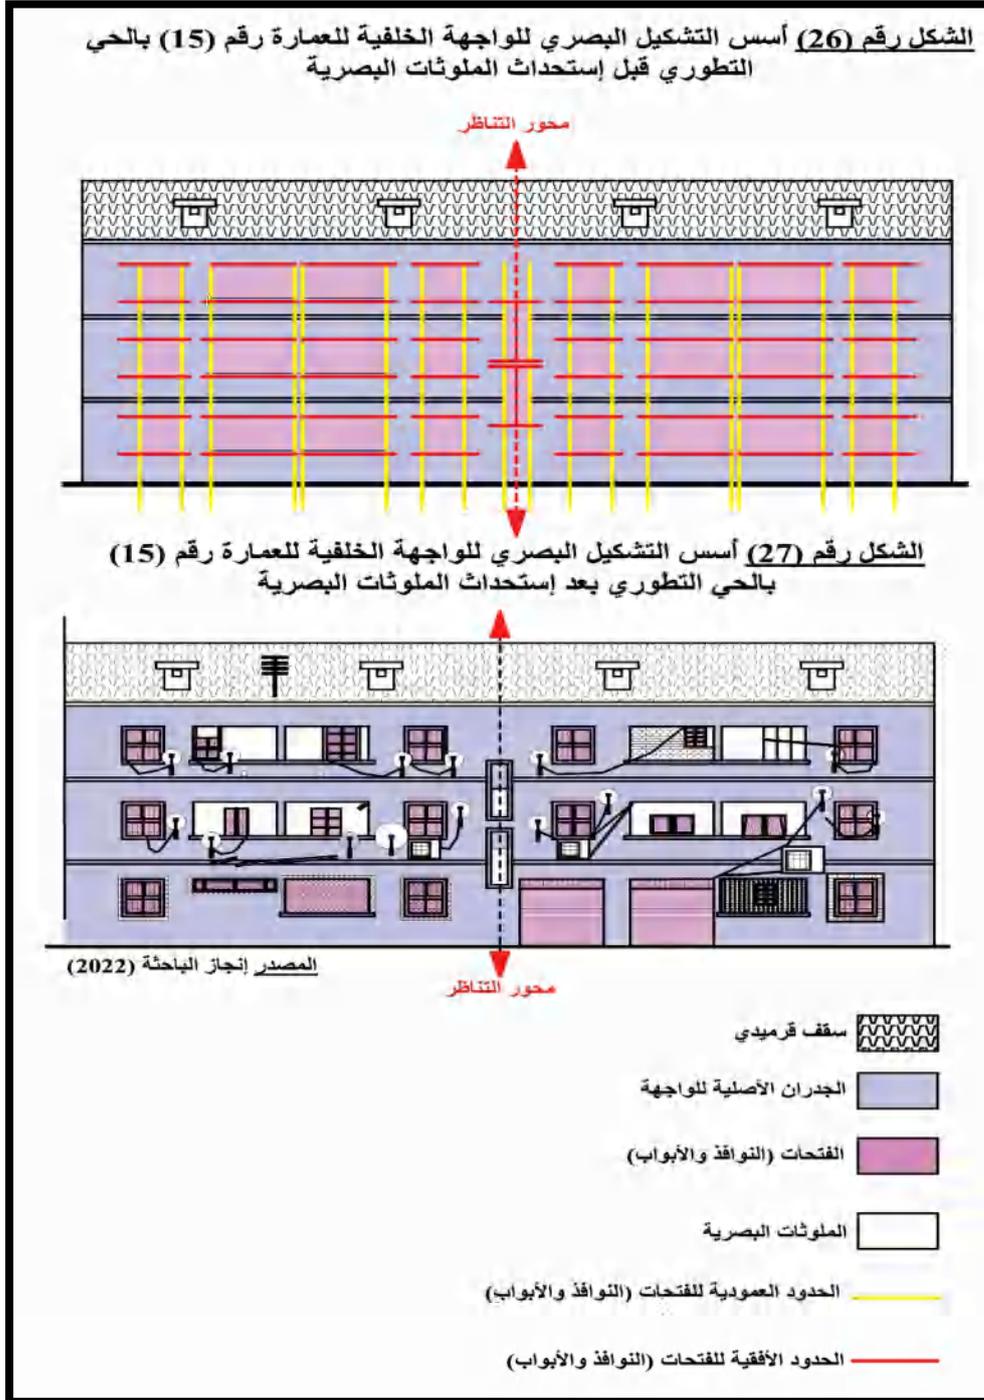
تميزت الواجهة الأصلية للعمارة رقم (15) بالحي التطوري بهيئتها المعمارية البسيطة ذات ملمس ناعم، وإستخدام الطلاء الأبيض بالواجهة كاملةً، أما بالنسبة لمفرداتها تميزت بوحدة نسب النوافذ، إيقاع متوازن بالشرفات (عُرْض الشرفة=عُرْض نافذتين) بالإضافة إلى تناظر الكتل والفراغات بالنسبة لسلم الصعود وهذا في حالة الواجهة نظيفة بصرياً ولكن بعد التغييرات والإضافات التي تمت على مستوى الواجهة تحولت إلى واجهة ملوثة بصرياً. كما هو مُبين بالشكلين المرفقين رقمي (26)، (27).

5-1- حسب الغلاف الخارجي (اللون والملمس): تمت دراسة الغلاف الخارجي من خلال تأثير مظاهر التلوث البصري على اللون والملمس. كما هو مبين بالشكلين السابقين رقمي (26)، (27) بالصفحة (104). والصورتين المرفقتين رقمي (74)، (75).

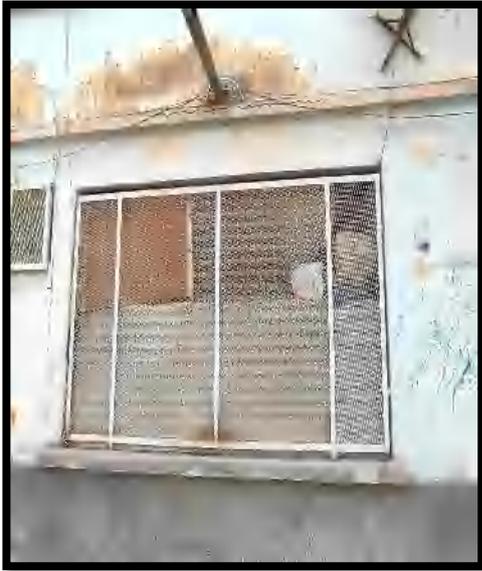
الصورة رقم (75): استخدام الصفيح كعنصر في تشطيبات الواجهة وتأثيره على خاصية الغلاف الخارجي (اللون/الملمس) في واجهة الخلفية للعمارة رقم (15).

نستخلص من التحليل أن لمظاهر التلوث البصري خصائص لونية وملامسية مختلفة حتى مع بعضها البعض، ويظهر ذلك من خلال استخدام خامات جديدة لم تكن موجودة في الواجهات الأصلية مما يُخفي أجزاء منها وبالتالي يُغير من مساحة سطح التعرض المرئية والتأثير على درجات الألوان الأصلية للواجهة. بالإضافة إلى طبيعة المواد المضافة فمنها ما هو من الحديد والألمنيوم، وإذا قارنا طبيعة المواد هذه نجد ملمسها ناعم مع إختلاف درجة الملمس فيما بينها، بالإضافة على إختلاف ألوانها، وهذا ما أدى إلى تأثير مظاهر التلوث البصري على خاصية الغلاف الخارجي للواجهة الخلفية للعمارة رقم (15).

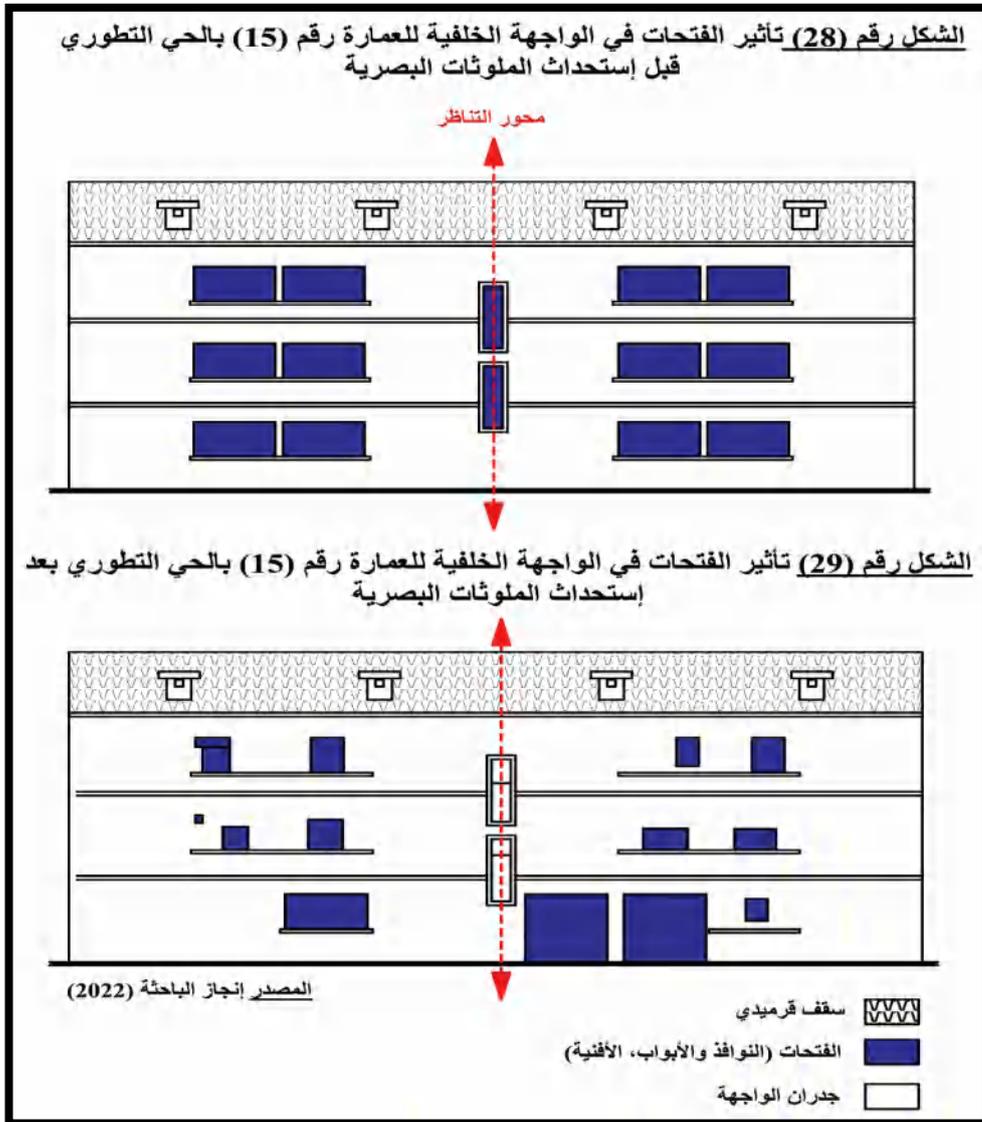
5-3- حسب الفتحات: إن التنوع السلبي لمظاهر التلوث البصري بالفتحات أثر عليها، حيث تم دراستها في تحليل الشكل (الكتلة والفراغ)، حيث أن النسبة الأصلية للفراغ 37%، وبعد إضافة الملوثات البصرية أصبحت 18% مما أثر على نسبة المملوء وأصبح 82%. كما هو مُبين بالشكلين رقمي (28)، (29).

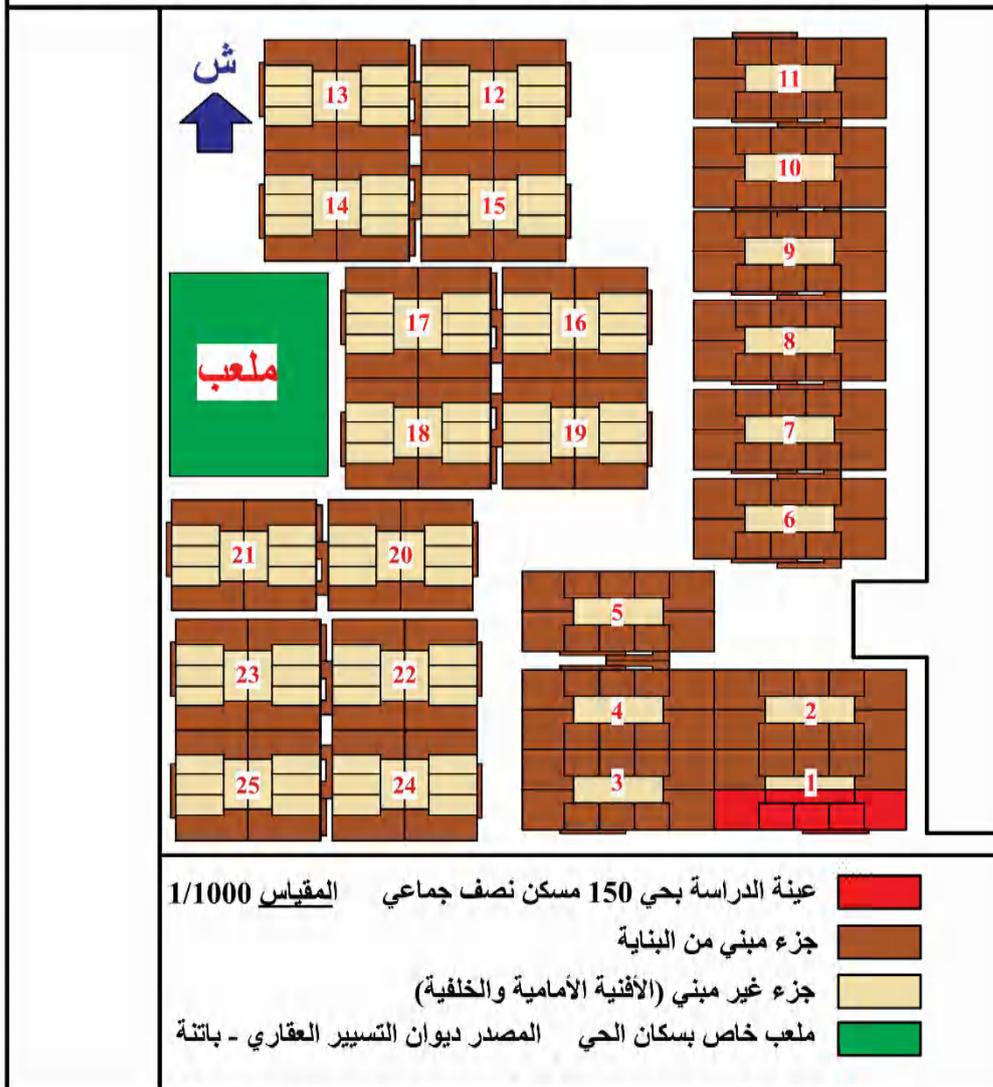
المخطط رقم (10) مخطط كتلة حي 150 مسكن نصف جماعي لتحديد عينة الدراسة

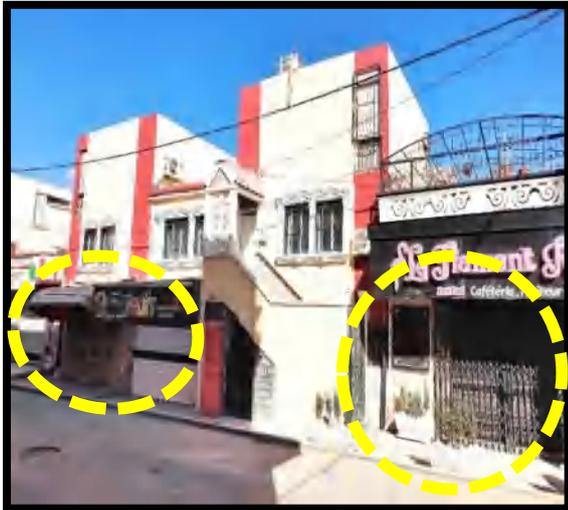
الصورة رقم (78): إعادة تصميم الطابق الأرضي بإلغاء الألفية أثر على خاصية الإيقاع بالواجهة الجانبية للعمارة رقم (01).

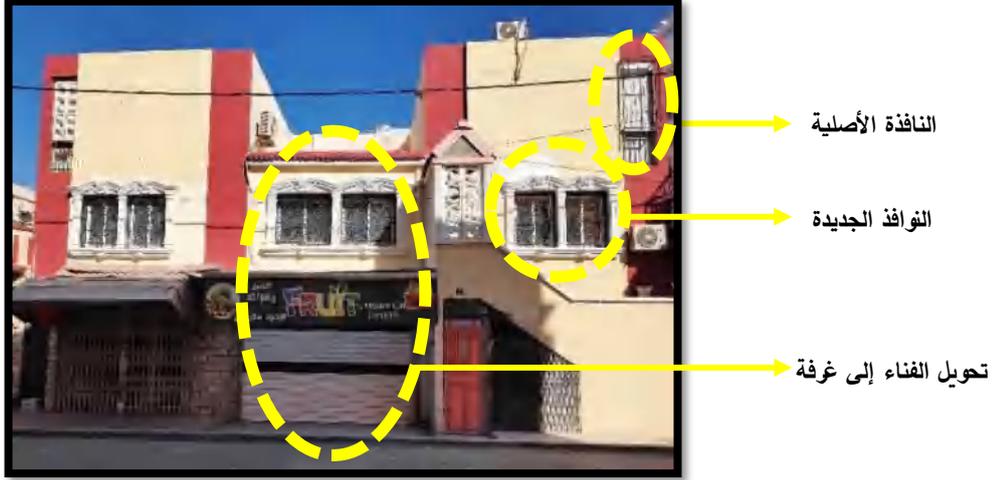
- إلغاء خاصية الإيقاع بتحويل واجهة الطابق الأول شبه مغلقة (واجهة بنافاذة ذات أبعاد 0.80م x 1.50م) إلى واجهة ذات فتحات، وبأبعاد مختلفة من خلال خلق نوافذ وأبواب جديدة. بالإضافة إلى تسقيف الفناء الوسطي في الطابق الأرضي، ثم إعادة إستغلال سطحه، ببناء غرفة على مستوى الطابق الأول، والتغيير في العلو الأصلي لجداره (من 1.80م إلى 3.20م). كما هو مبين في الصورة المرفقة رقم (79).

الصورة رقم (79): خلق نوافذ جديدة أثرت على خاصية إيقاع الفتحات في الواجهة الجانبية للعملة رقم (01).

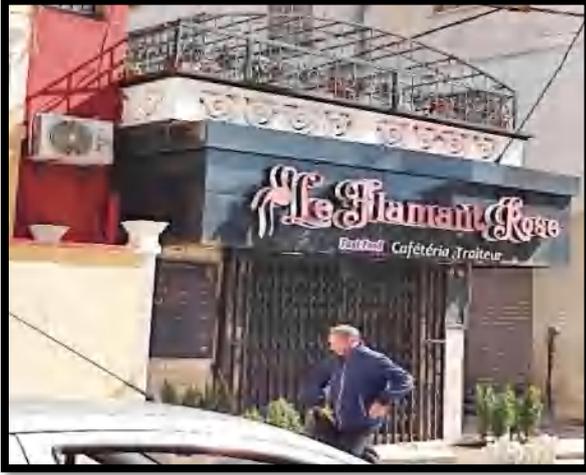
الصورة رقم (81): تحويل سطح المحلات التجارية إلى شرفة

أثر على خاصية نسب الفتحات في الواجهة الجانبية للعمارة (01).

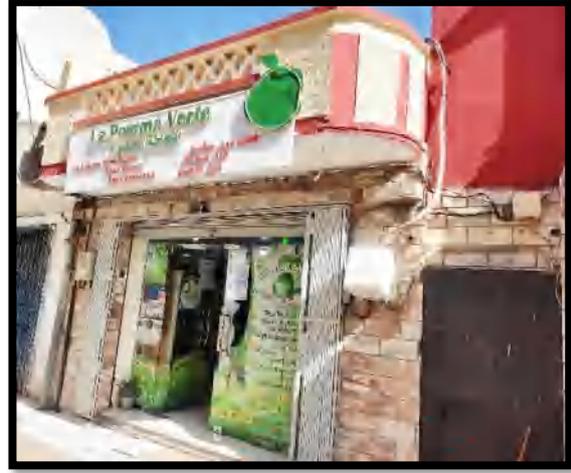
2-2- حسب النسب: إلغاء خاصية النسب من خلال التغيير في شكل الفراغات، بإعادة تصميم سطح المحلات التجارية (الأفنية سابقاً)، وتحويلها إلى شرفات في الطابق الأول. كما هو مبين بالشكلين السابقين رقمي (32) (33) بالصفحة (111). والصورتين المرفقتين رقمي (80)، (81) بالصفحة (114).

الصورة رقم (80): تغيير شكل الواجهة أثر على خاصية النسب

في الواجهة الجانبية للعمارة رقم (01).

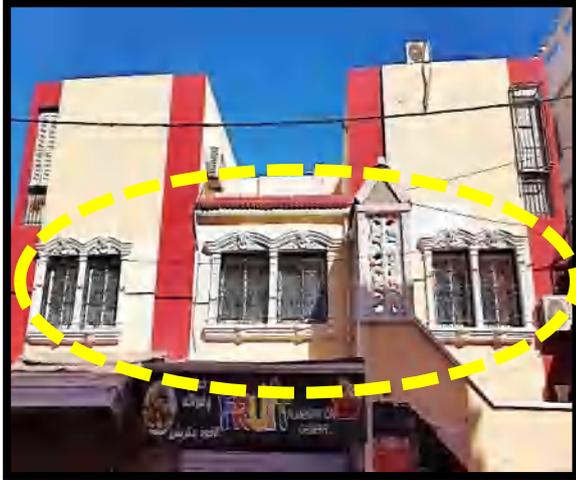
الصورة رقم (83): تغيير الفواغات في الواجهة أثر على خاصية

النسب في الواجهة الجانبية للعمارة رقم (01).

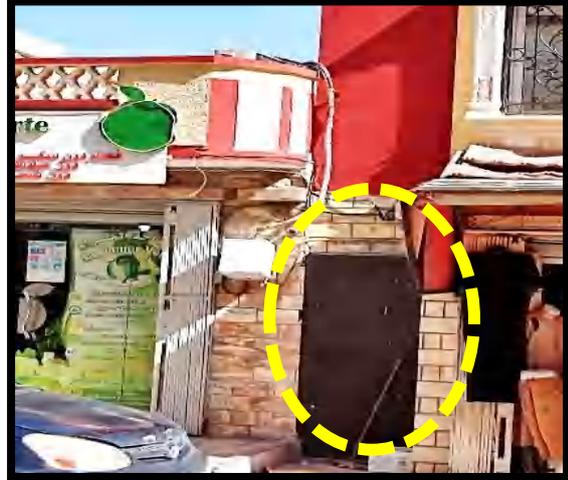
- إلغاء خاصية النسب من خلال التعدي على الكتلة: بإضافة نوافذ وأبواب جديدة وبأبعاد مختلفة. كما هو مُبين بالصورتين المرفقتين رقمي (82)، (83).

الصورة رقم (82): إضافة مدخل جديد في الواجهة أثر على

خاصية النسب بالواجهة الجانبية للعمارة (01).

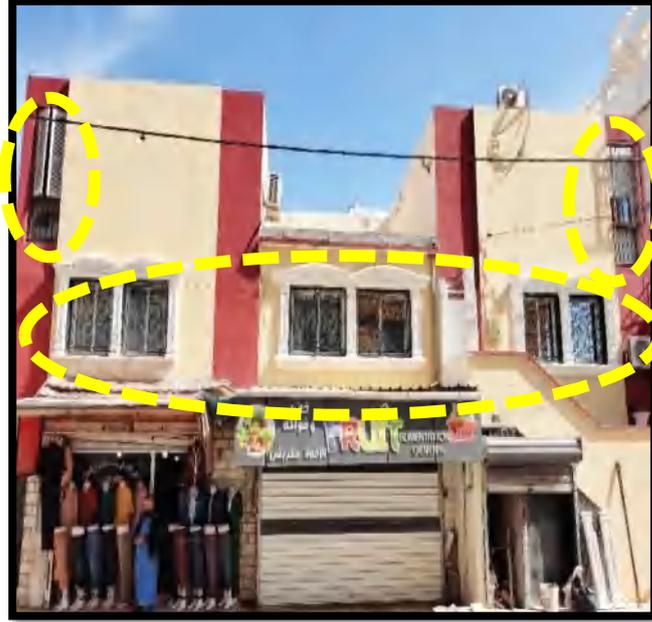
- التغيير في خاصية اللون من خلال التغيير في نوافذ الخشب الأصلية، إلى نوافذ من الألمنيوم وإختلاف لون الزجاج بين شفاف، وأزرق، وعازل للنظر. كما هو مبين بالصورة المرفقة رقم (84).

الصورة رقم (84): التغييرات في النوافذ أثرت على خاصية اللون في الواجهة الجانبية للعمارة رقم (01).

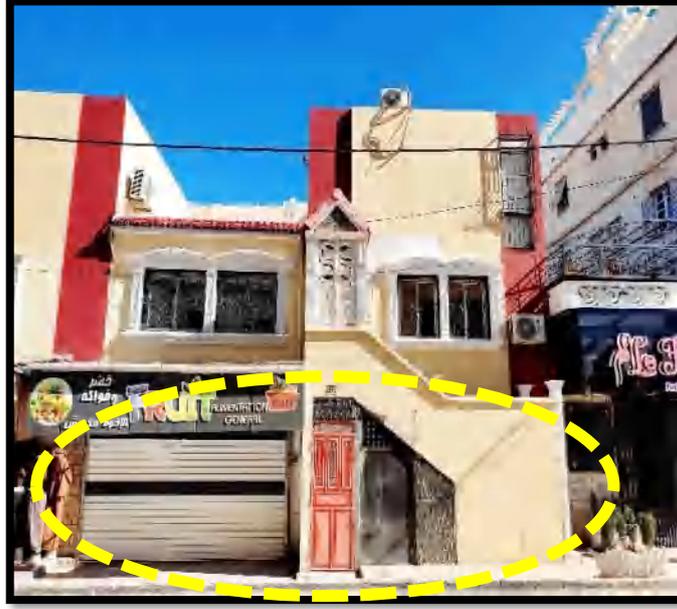
- التغيير في خاصية اللون بإختلاف في ألوان الأبواب المضافة والأبواب الحديدية (الأبيض، والأسود، والبرتقالي). كما هو مبين بالصورة المرفقة رقم (85)، الصفحة (116).

الصورة رقم (85): إختلاف اللون في الأبواب المضافة أثرت على خاصية اللون في الواجهة الجانبية للعمارة رقم (01).

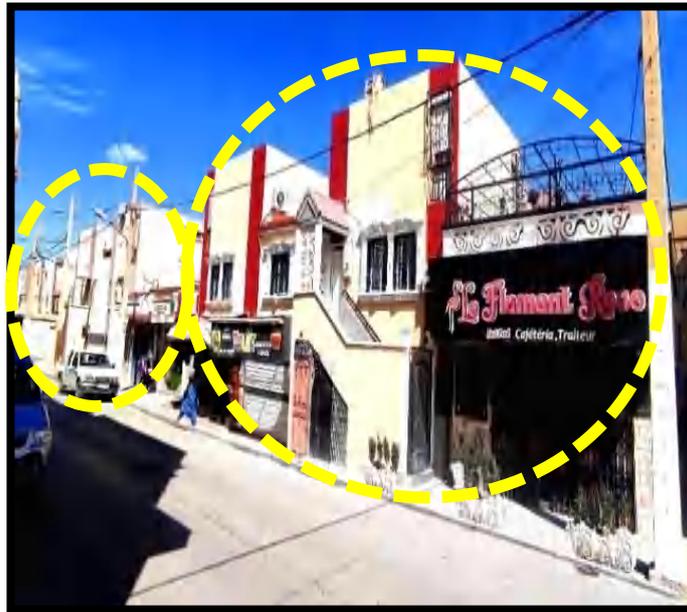
- تغليف أجزاء من واجهة المحلات التجارية ب ALLUCO-BANDES وإستخدام ألوان منفرة (الأسود، والأخضر).
- تنوع طلاء الواجهة بين الأسفل والأعلى، وذلك نتيجة تغيير في وظيفة الطابق الأرضي، بالإضافة إلى تغيير طلاء الواجهة الجانبية للعمارة رقم (01)، وإستخدام ألوان منفرة (أصفر وأحمر)، مخالفة مع بقية عمارات حي 150 مسكن، وظهور الواجهة ضمن مجموعة لونية غير متجانسة وغير مريحة بصرياً وبألوان صارخة. كما هو مبين بالصورة المرفقة رقم (86).

الصورة رقم (86): إستخدم ألوان منفرة على مستوى طلاء الواجهة أثرت على خاصية اللون في الواجهة الجانبية للعمارة رقم (01).

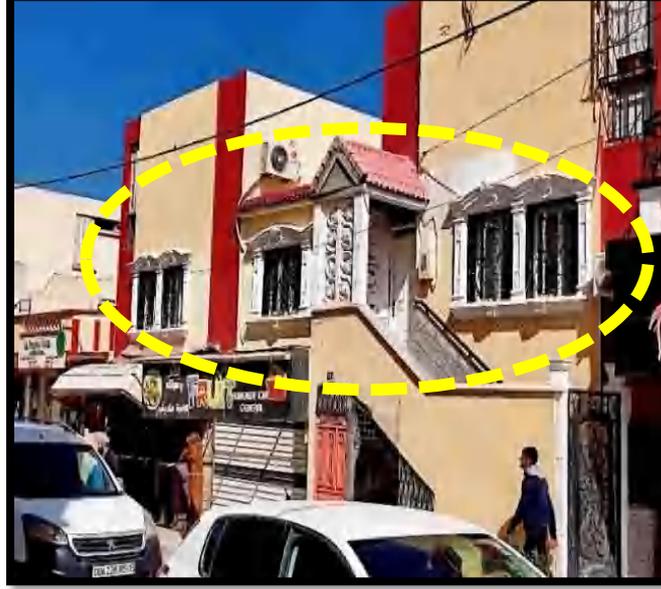
- إستخدام عناصر تجميلية على مستوى النوافذ تمثلت في قطع إطارات من الجبس (بيضاء)، وأعمدة رومانية على مدخل الطابق الأول، بالإضافة إلى سقف قرميدي مائل من الجهتين (أحمر)، مختلفة اللون عن طلاء الواجهة (أصفر، وبرتقالي)، وعدم تماثلها وتجانسها من حيث الخامات المصنعة. كما هو مُبين بالصورة المرفقة رقم (87).

الصورة رقم (87): عناصر تجميلية في النوافذ والمدخل أثرت على خاصية اللون في الواجهة الجانبية للعمارة رقم (01).

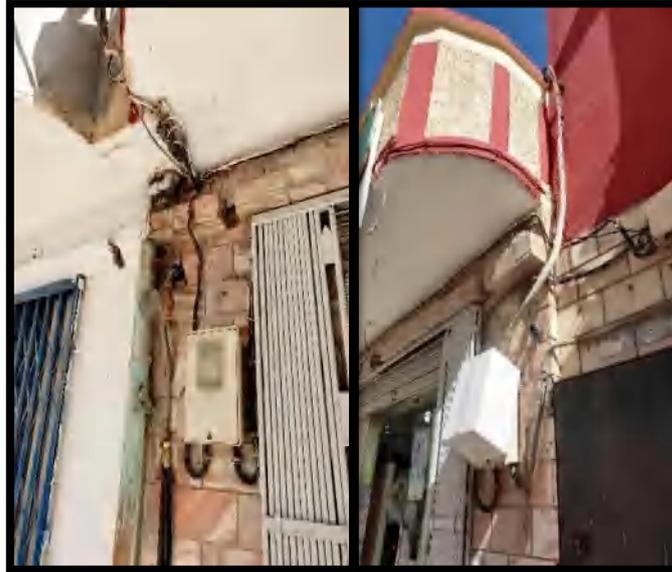
- إضافة الأسلاك الخاصة بالكهرباء والهاتف، والمكيفات الهوائية، والهوائيات المقعرة، ذات اللون الأسود والأبيض، بالإضافة إلى إختلاف ملامسها حتى فيما بينها. كما هو مُبين بالصورة المرفقة رقم (88).

الصورة رقم (88): تأثير الأسلاك الكهربائية على خاصية اللون في الواجهة الجانبية للعمارة رقم (01).

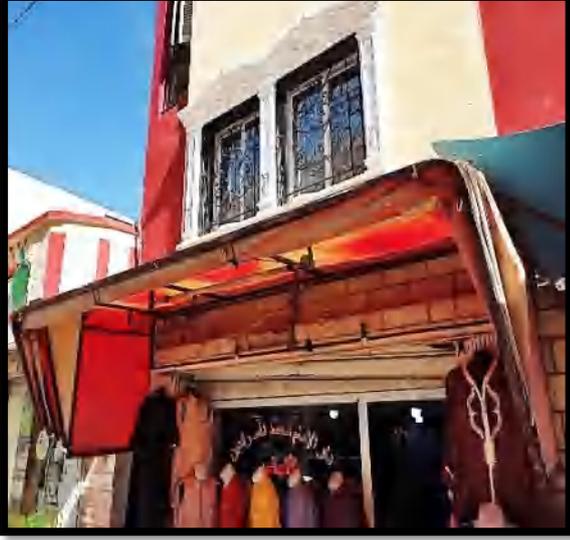
الصورة رقم (90): تأثير المظلات على خاصية اللون في الواجهة الجانبية للعملة رقم 01.

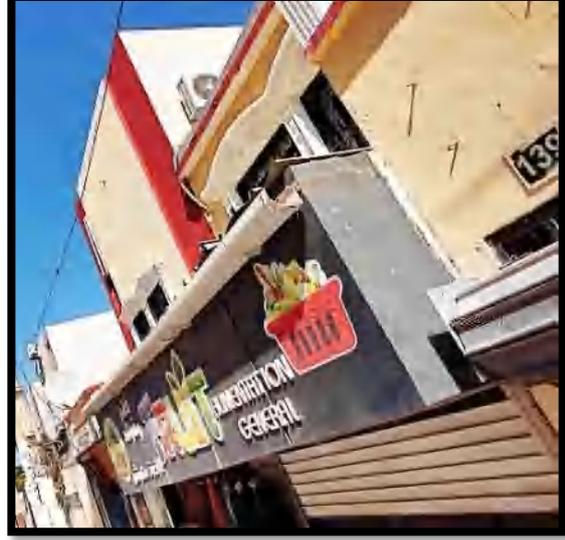
- إضافة اللوحات الإشهارية، والمظلات الخاصة بالمحلات التجارية. كما هو مبين بالصورتين المرفقتين رقمي (89)، (90).

الصورة رقم (89): تأثير اللوحات الإشهارية على خاصية اللون في الواجهة الجانبية للعملة رقم 01.
