عنوان الأطروحة

مظاهر التلوث البصري وأساليب معالجتها بالمدن الجزائرية الكبرى
- حالة مدينة باتنة -

أطروحة مقدمة لنيل درجة الدكتوراه علوم في التهيئة العمرانية.

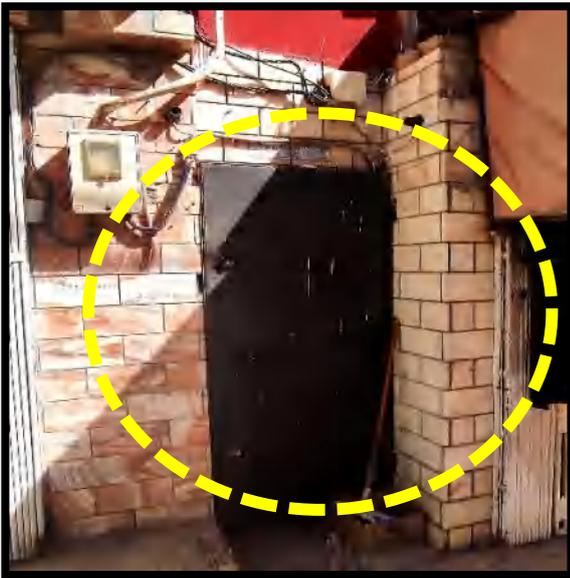
- التغيير في خاصية اللون والملمس بإعادة معالجة الواجهة بإستخدام الحجر الصناعي (بني اللون) في الواجهة كاملةً، بالإضافة إلى إستخدام السيراميك (رمادي اللون)، في سلم الصعود الخاص بالطابق الأول، أدى الى إدراك مساحات جديدة لها ملمس ولون مختلف عن الواجهة الأصلية. كما هو مبين بالصورتين المرفقتين رقمي (91)، (92).

الصورة رقم (92): إدخال مادة الحجر الصناعي لمعالجة الواجهة الجانبية للعملة رقم (01) أثرت على خاصية المللمس.

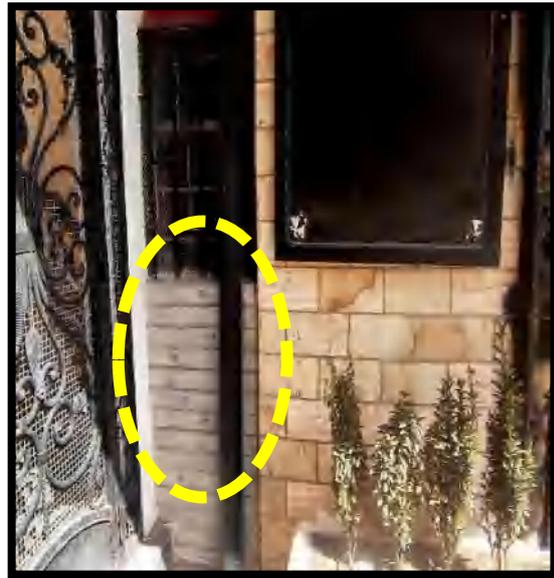
الصورة رقم (91): إختلاف المللمس حتى في الواجهة الواحدة أثر على خاصية المللمس في واجهة الجانبية للعملة (01).

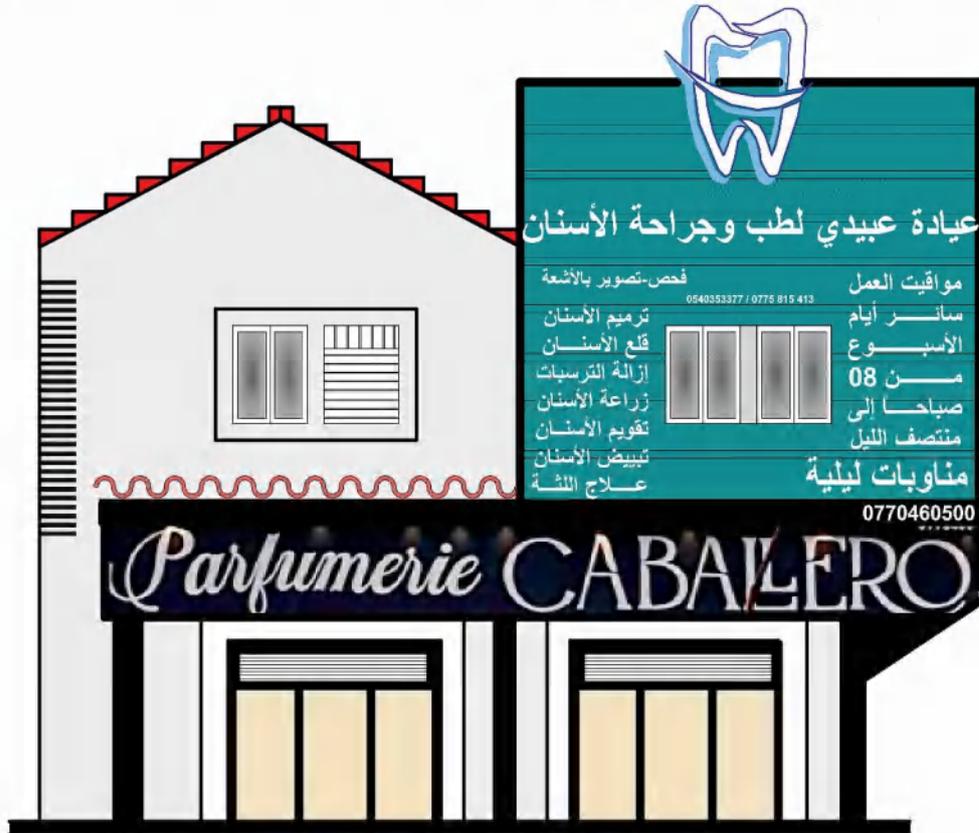
الشكل رقم (40) الواجهة الجانبية لنموذج بناية بحي 158 بناية فردي بعد الملوثات البصرية المستحدثة

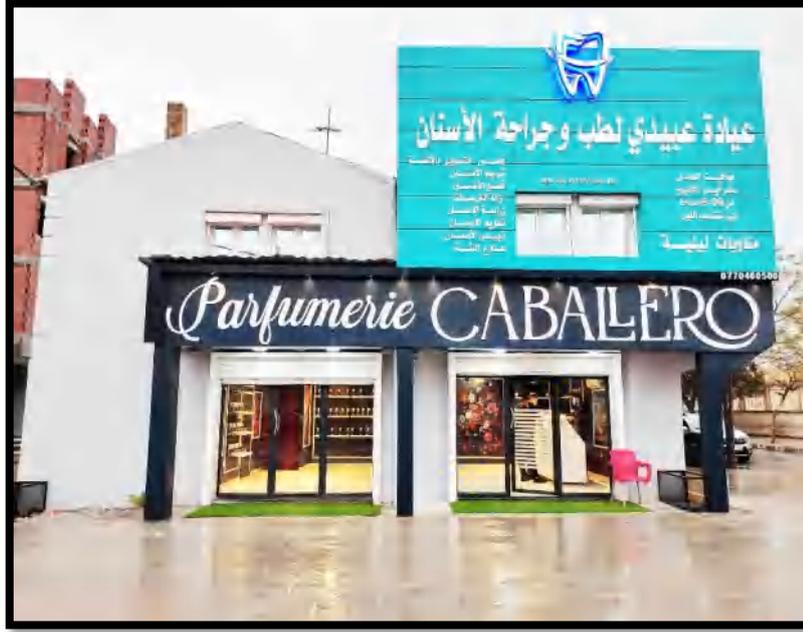
الصورة رقم (94): الواجهة الجانبية للبنية رقم (73) بحي 158 بناية فردية بعد الملوثات البصرية المستحدثة.

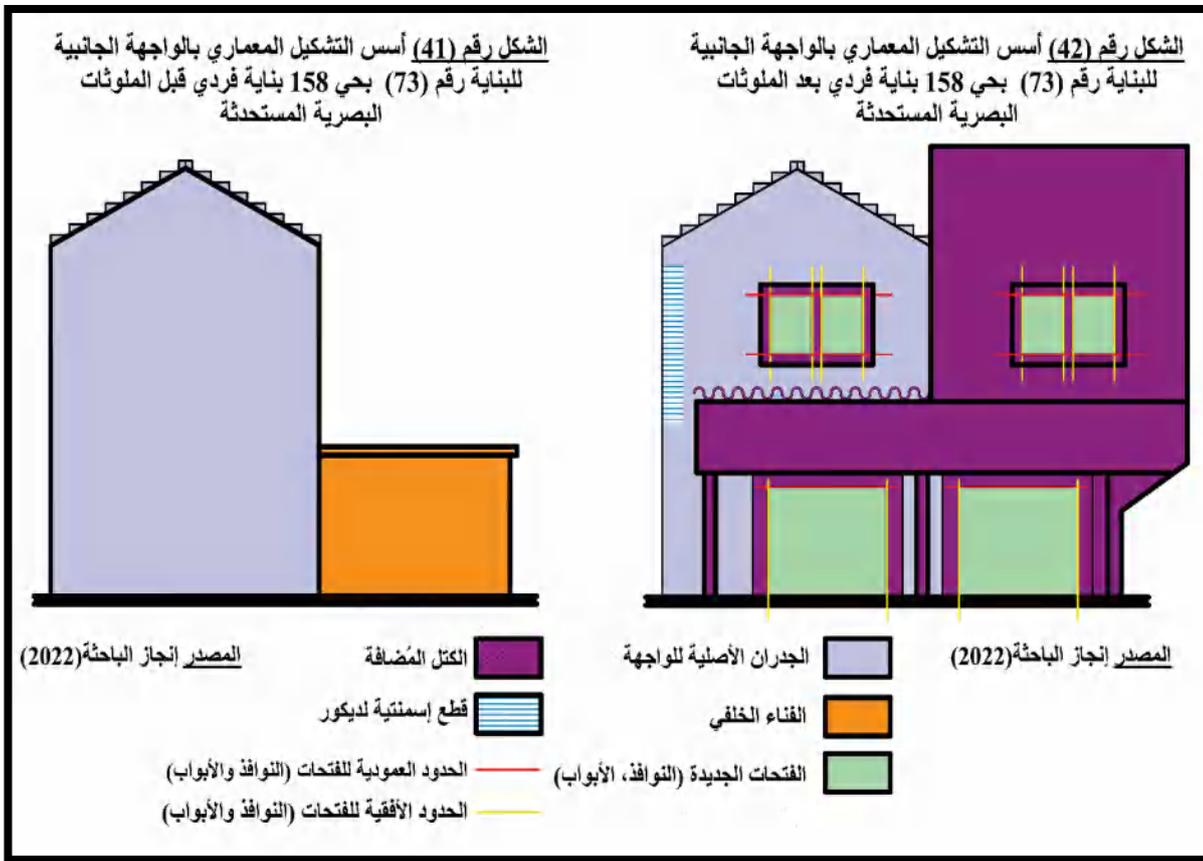
تختلف تأثيرات مظاهر التلوث البصري بالواجهة الجانبية للبناء رقم (73) بحي 158 بناية فردية، حيث هناك ملوثات بصرية تُغير من التشكيلات المعمارية والبصرية كلياً وأخرى جزئياً، ولكن مهما كان نوع التغيير فهذا يؤدي إلى إزدواجية المعنى المعماري المقصود به من المهندس المعماري. حيث تعتمد الواجهة في تصميمها على مجموعة من الأسس والمبادئ لتحقيق الغرض الوظيفي والجمالي لها، فتجانس الفتحات في الواجهات يعتمد على تحقيق مبدأ الإيقاع من خلال تكرارها وتناظرها، بالإضافة إلى تباين النسب مع خلال غلو وعرض الواجهة، والإتزان بين الفارغ والمملوء بتناسق وإنسجام الكتلة والفراغ، كل هذا يؤدي إلى تحقيق مورفولوجية الواجهة، ومن هنا نصل إلى العلاقة المتمثلة في: **واجهة نظيفة بصرياً = عدم التغيير في أسس التشكيل المعماري.** كما هو مُبين بالشكلين المرفقين رقمي (41) و(42).

2-1- حسب الإيقاع: الواجهة الجانبية للبناء رقم (73)، عبارة عن كتلة منفتحة (الفناء الخلفي) وكتلة مغلقة (ط+0)، تنتهي الكتلة بسقف قرميدي مائل من الجهتين، تمت دراسة إيقاع الفراغ (الفتحات) والمملوء (الحدود). كما هو مُبين بالشكلين السابقين رقمي (41) و(42)، والصورة رقم (95)، الصفحة (129).

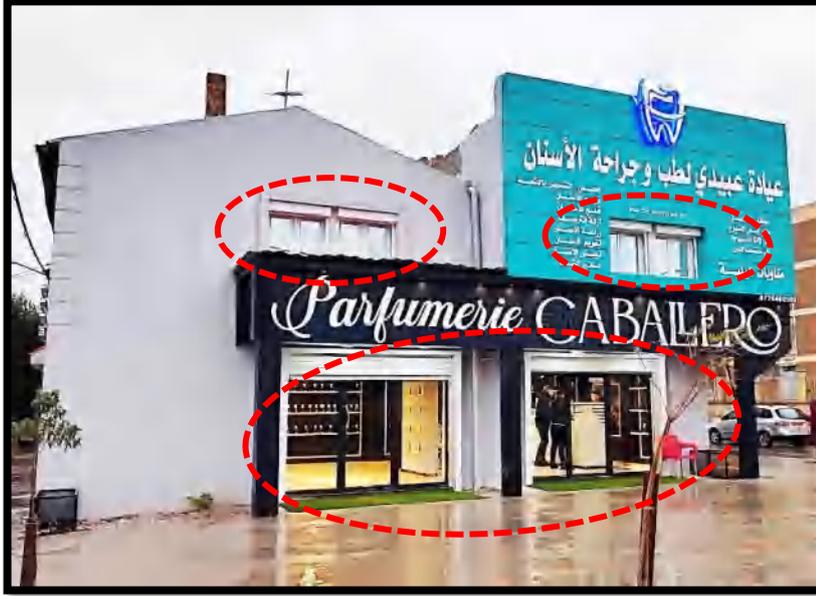
- إلغاء خاصية الإيقاع بتلوين واجهة الطابق الأرضي والأول من خلال تحويل الواجهة من صماء إلى واجهة

ذات فتحات، بإضافة نوافذ وأبواب جديدة في الطابقين الأرضي والأول.

الصورة رقم (95): تحويل الواجهة من صماء إلى واجهة ذات فتحات بالواجهة الجانبية للبنائية رقم (73).

الواجهة الأصلية مصممة بهدف الوصول إلى إيقاع معماري متوافق ومنسجم مع بقية الأسس المعمارية، حيث يحمل في طياته معاني معمارية بكر، والتي لم يتدخل المستعمل في تغييرها وتعتبر واجهة نظيفة بصرياً، وهذا ما لم نجده في الواجهة الجانبية للبنائية رقم (73)، وذلك نتيجةً للملوثات البصرية التي أدت إلى إدخال إيقاعات فوضوية متنافرة، مع الإيقاع الأصلي للواجهة.

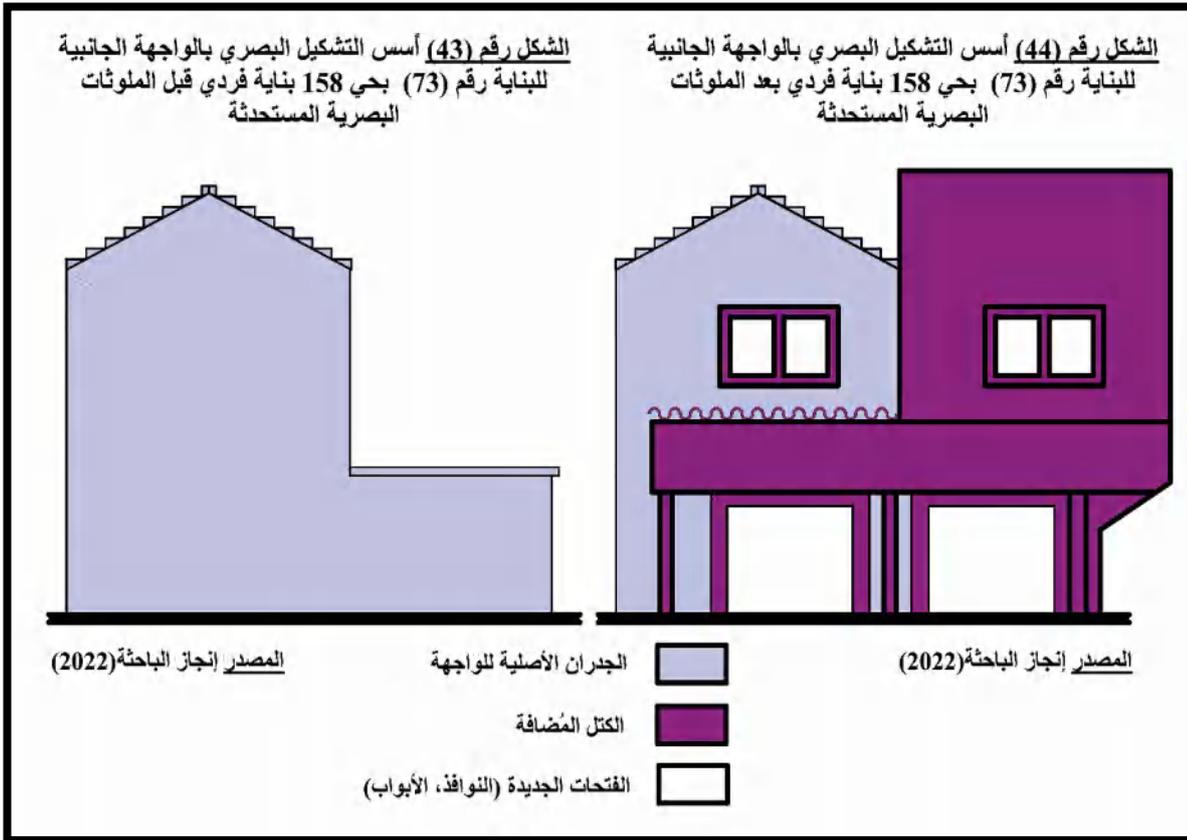
صُممت الواجهات على أساس فكرة تصميمية وتم إعتقاد العناصر التعريفية لواجهة البناية رقم (73) والتي تتمثل في الغلاف الخارجي من خلال إضافة لون موحد وملمس ناعم على كامل الواجهة أما بالنسبة لشكل الواجهة عبارة عن كتلة منفتحة (الفناء الخلفي)، وكتلة مغلقة (ط+1). الواجهة صماء (بُعد ثقافي- إجتماعي)، ومن خلال تدخلات المستعملين بالعناصر المضافة في الواجهات والتي صُنفت كمظاهر التلوث البصري أدت إلى العبث بها والتغيير التام والكلي في الفكرة التصميمية وكل أسس التشكيل البصري. كما هو مُبين بالشكلين المرفقين رقمي (43) و(44).

3-1- حسب الغلاف الخارجي (اللون والملمس): تم دراسة تأثير الملوئاث البصرية باللون والملمس في الواجهة الجانبية للبنائة رقم (73) بوجود الواجهة ضمن مجموعة لونية متضادة ومتنافرة بالإضافة إلى عدم إنسجام الألوان فيما بينها، حيث ظهرت على شكل بقع لونية من خلال إستخدام اللون الأسود والرمادي، والأبيض والأخضر والأزرق. كما هو مُبين بالشكلين السابقين رقمي (43) و(44). والصور المرفقة رقم (96) (97)، (98) بالصفحة (131).

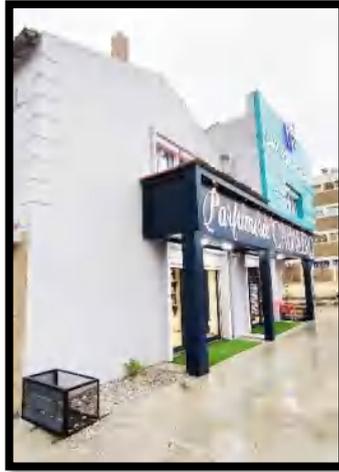
الصورة رقم (97): استخدام الصفيح لتسقيف المحل التجاري.

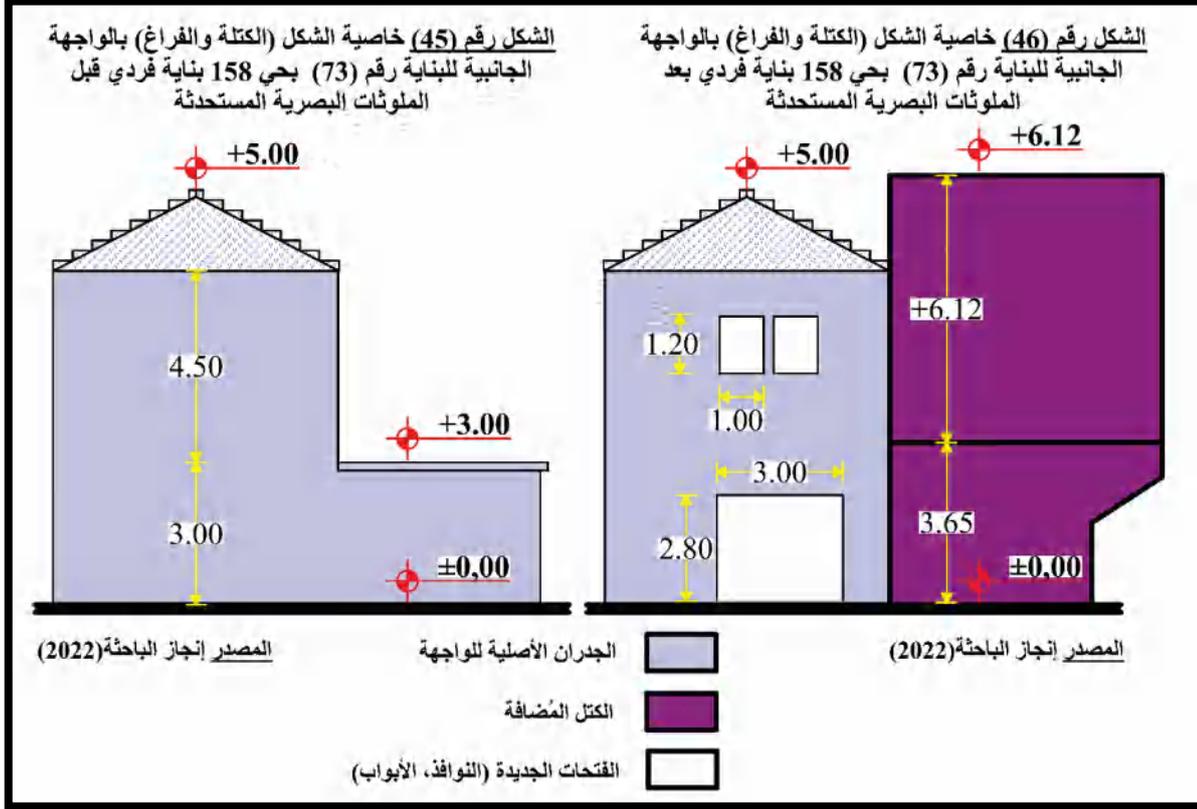
- خلق فتحات جديدة وبأبعاد مختلفة حتى عن التصاميم الأصلية.
- التعدي على المحيط الخارجي بإخراج شرفة واجهة الطابق الأول بمسافة غير مسموح بها تمثلت في 2.00 م، مما أدى إلى دعمها بأعمدة من الخرسانة المسلحة بأبعاد (0.30 x 0.30).

الصورة رقم (99): أعمدة من الخرسانة المسلحة لدعم الطابق الأول.

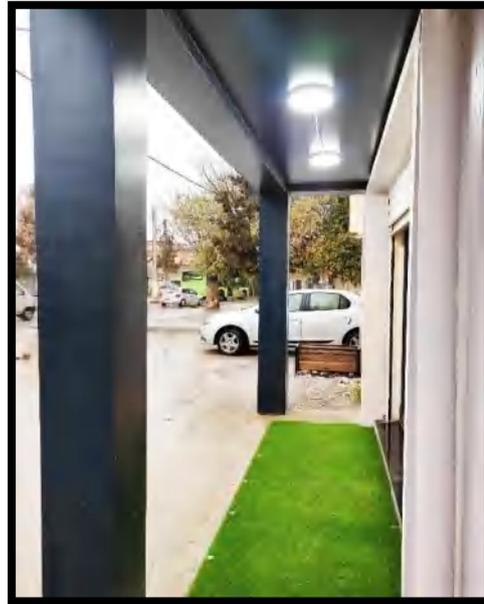
للطابق الأول بعلو 6.12 م (عيادة طبية بمستويين)، مما أدى إلى التضاد بين الكتلتين لإختلاف خصائصهما المعمارية (قديم/حديث).

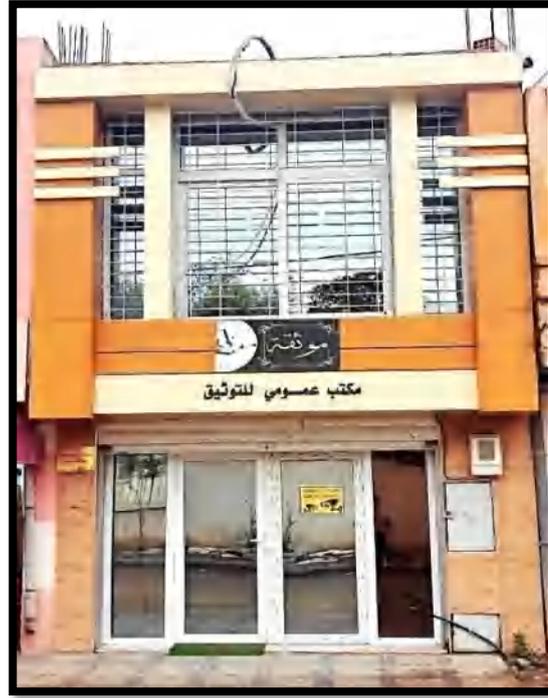
الصورة رقم (100): اواجهة الأمامية للبنائية رقم (20) بحي 82 بناية فردية بعد إستحداث الملوثات البصرية.

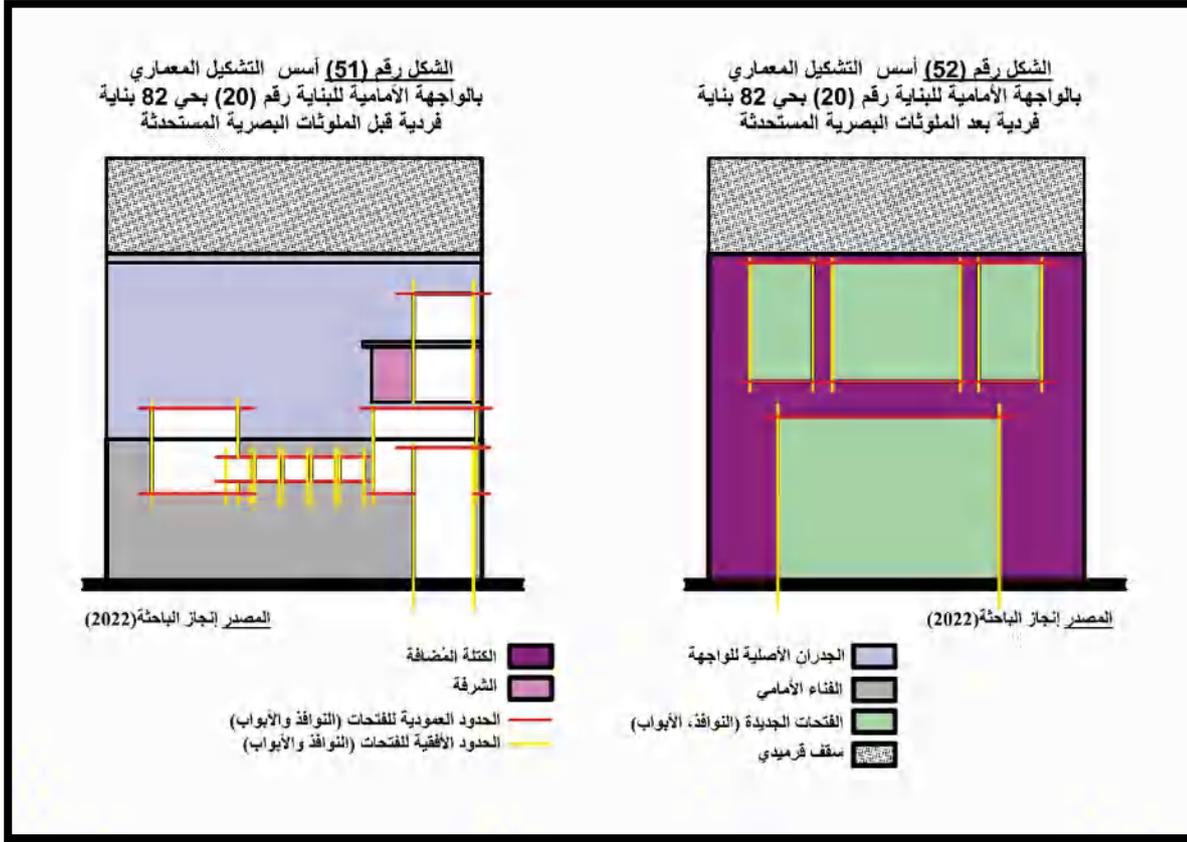
إن الحاجة إلى التغيير في نمط الحياة لدى المستعملين أدى إلى العبث في واجهاتهم، من خلال الإضافات والتغييرات، والحذف، ولكن بالواجهة الأمامية للبناية رقم (20) بحي 82 بناية فردية، تم إعادة بناء الفناء الأمامي، وإزالة واجهة الطابق الأول، إذن نحن بصدد إلغاء لواجهة البناية كاملةً وتعويضها بواجهة ذات أسس معمارية وبصرية جديدة وهذا حسب نظرة مستعمل البناية. لهذا سنتطرق لدراسة أسس التشكيل المعماري لواجهة تم إزالتها تماماً وتعويضها بواجهة جديدة، من خلال عرض رسومات الواجهات المعمارية الأصلية في حي 82 بناية فردية، ومقارنتها بالواجهة في الوقت الراهن لمعرفة مدى تأثرها بالملوثات البصرية المضافة بالواجهة. كما هو مبين بالشكلين المرفقين رقمي (51)، (52) بالصفحة (137).

2-1- حسب الإيقاع: الواجهة عبارة عن كتلة مغلقة (بعلو طابقين ط+1)، وكتلة منفتحة (فناء أمامي) تنتهي بسقف قرميدي، لا يوجد فيها تكرار ولا تناظر من ناحية الفتحات أو الكتلة، وعلى الرغم من ذلك فإن هناك تأثير لمظاهر التلوث البصري على الواجهة. كما مبيّن بالشكلين السابقين رقمي (51)، (52).

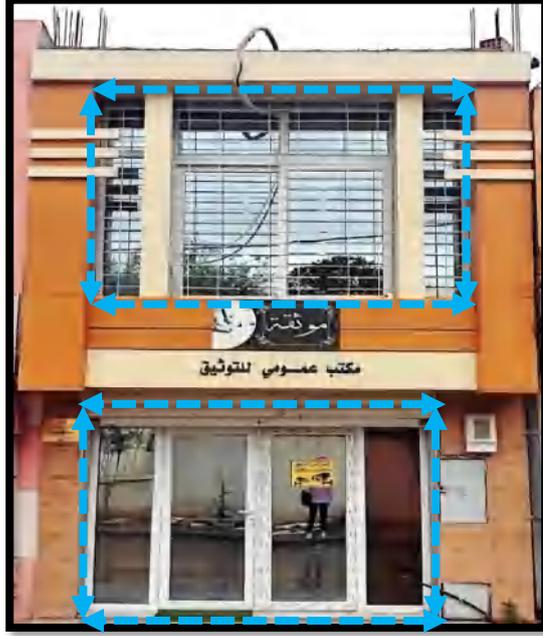
- إلغاء خاصية النسب بحذف النوافذ، والشرفة والأبواب بسبب إزالة الواجهة الأصلية، وتعويضها بواجهة جديدة التصميم بإضافة فتحات جديدة (نوافذ، وأبواب)، أدى إلى واجهة شفافة بعرض 3.06 م، وعلو 6.20 م.

الصورة رقم (101): تأثير خاصية النسب في الواجهة الأمامية للبنائية رقم (20) بحي 82 بناية فردية بعد الملوثات البصرية المستحدثة.

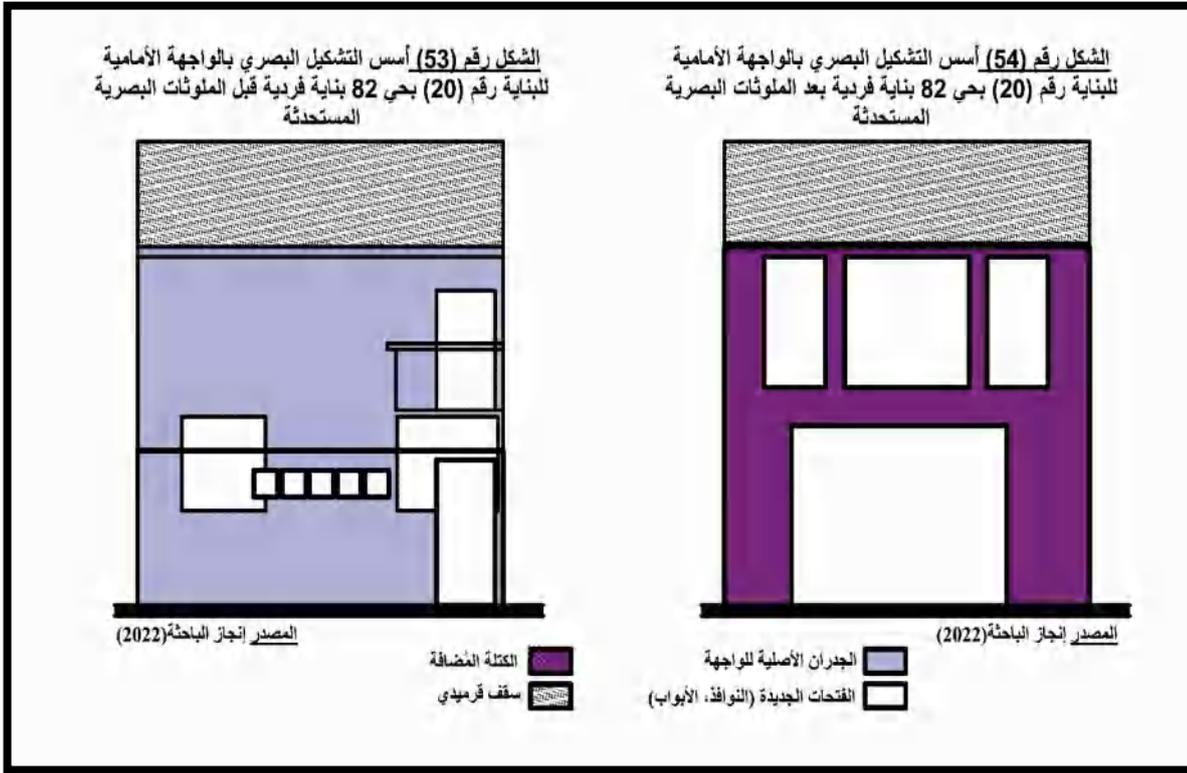
من خلال دراسة أُسس التشكيل المعماري وتأثره بالملوثات البصرية، أدركنا أن العناصر المُضافة عبارة عن مظاهر ملوثة غير مدروسة ودخيلة على تصميم الواجهة، أدت إلى عدم تجانس الإيقاع وإختلاف النسب والإخلال بالإتزان، أي ساهمت في تغيير صياغة معنى آخر يعمل على تشويش المعنى الحقيقي المستهدف وصوله من المصمم إلى مستعملي هذه البنائيات. ويُعبر المعنى المعماري عن طريق أُسس التشكيل المعماري، حيث تم دراستها سابقاً في حي 82 بناية فردية، أما بالنسبة لأُسس التشكيل البصري تمت دراسة تأثير مظاهر التلوث البصري على الواجهة الأمامية للبنائية رقم (20). كما مُبين بالشكلين المرفقين رقمي (53)، (54) بالصفحة (139).

3-1- حسب الغلاف الخارجي (اللون والملمس): تؤدي العناصر المضافة للواجهة إلى عدم تجانس الألوان، بسبب طبيعة خامات هذه العناصر وإختلافها فيما بينها، وهذا ما أثر على ملمس الواجهة. كما هو موضح بالشكلين السابقين رقمي (53)، (54). والصور المرفقة رقم (102)، (103)، (104)، (105)، (106) بالصفحة (140).

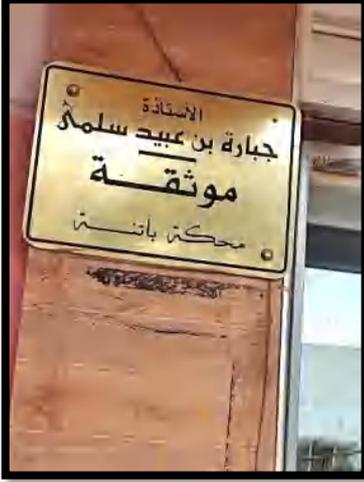
الصورة رقم (104): تأثير الغلاف الخرجي (اللون والملمس) في الواجهة الأمامية للمسكن رقم (20) بإضافة اللوحات الإشهارية.

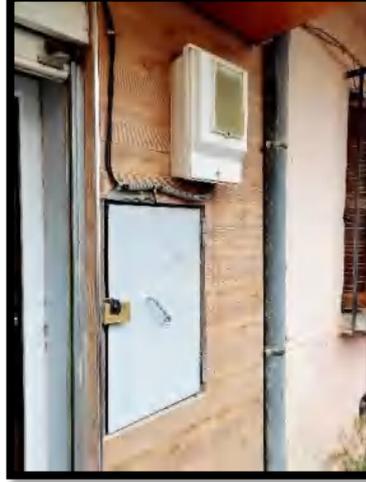
الصورة رقم (103): تأثير الغلاف الخرجي (اللون والملمس) في الواجهة الأمامية للمسكن رقم (20) بإضافة توصيلات عدادات الكهرباء والماء.

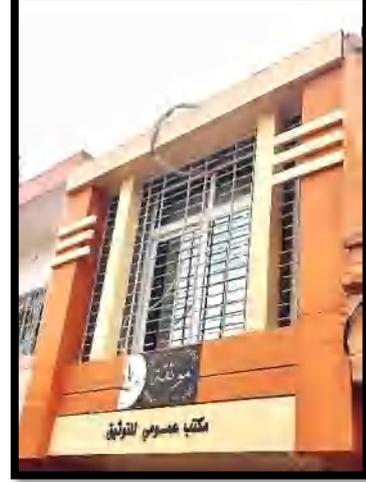
الصورة رقم (102): تأثير الغلاف الخرجي (اللون والملمس) في الواجهة الأمامية للمسكن رقم (20) بإعادة معالجة واجهة الطابق الأول.

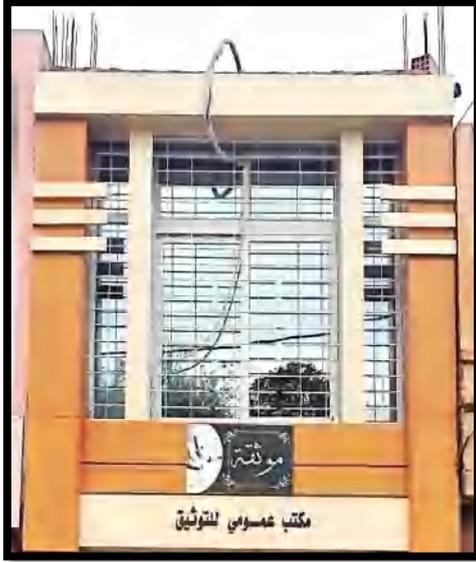
الصورة رقم (106): تأثير الغلاف الخرجي (اللون والملمس) في الواجهة الأمامية في الطابق الأول للمسكن رقم (20) بعد تغيير معالجة الواجهة بـ alluco bandes.

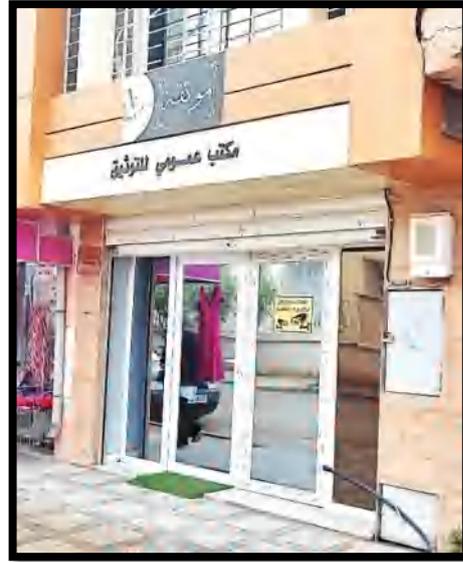
الصورة رقم (105): تأثير الغلاف الخرجي (اللون والملمس) في الواجهة الأمامية في الطابق الأرضي للمسكن رقم (20) بإضافة الملوثات البصرية.

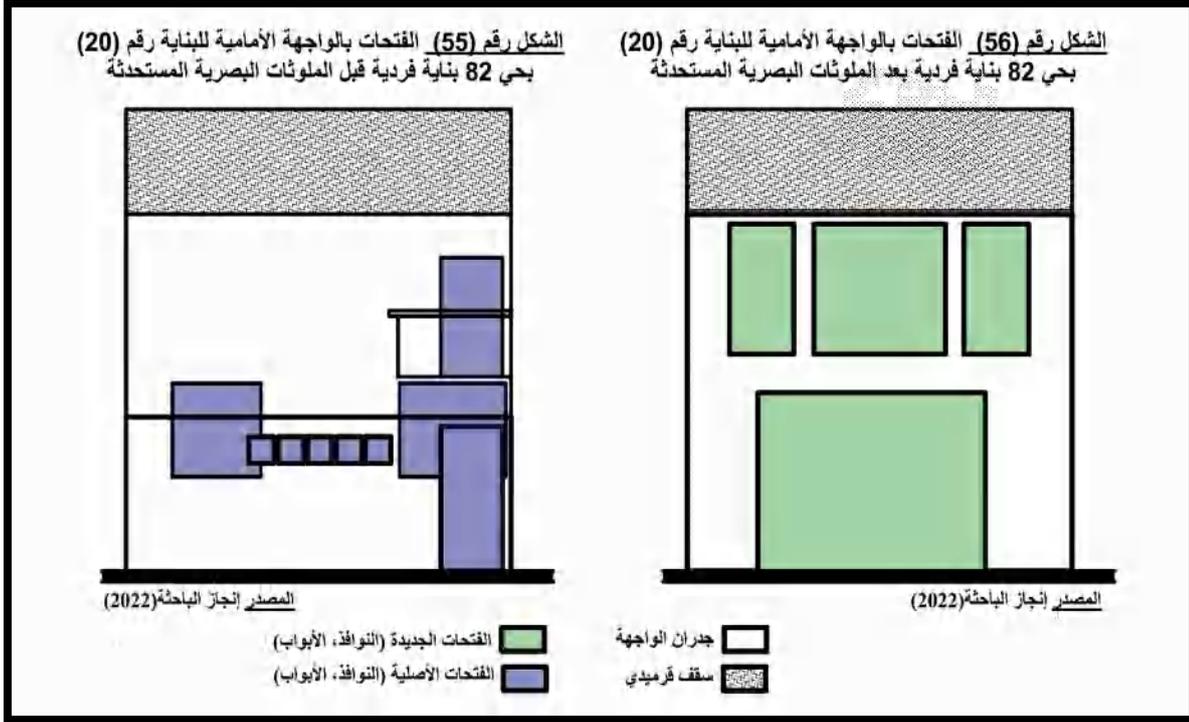
3-3-الفتحات: تم إلغاء الفتحات الأصلية تماماً في الواجهة وذلك لإزالتها وإعادة تصميمها بفتحات جديدة مختلفة من ناحية الأشكال والأبعاد والتصميم، وكانت نسبة الفراغ في الواجهة الأصلية 16% أما في الوقت الراهن أصبحت الواجهة بنسبة 75%. كما مُبين بالشكلين المرفقين رقمي (55) (56).

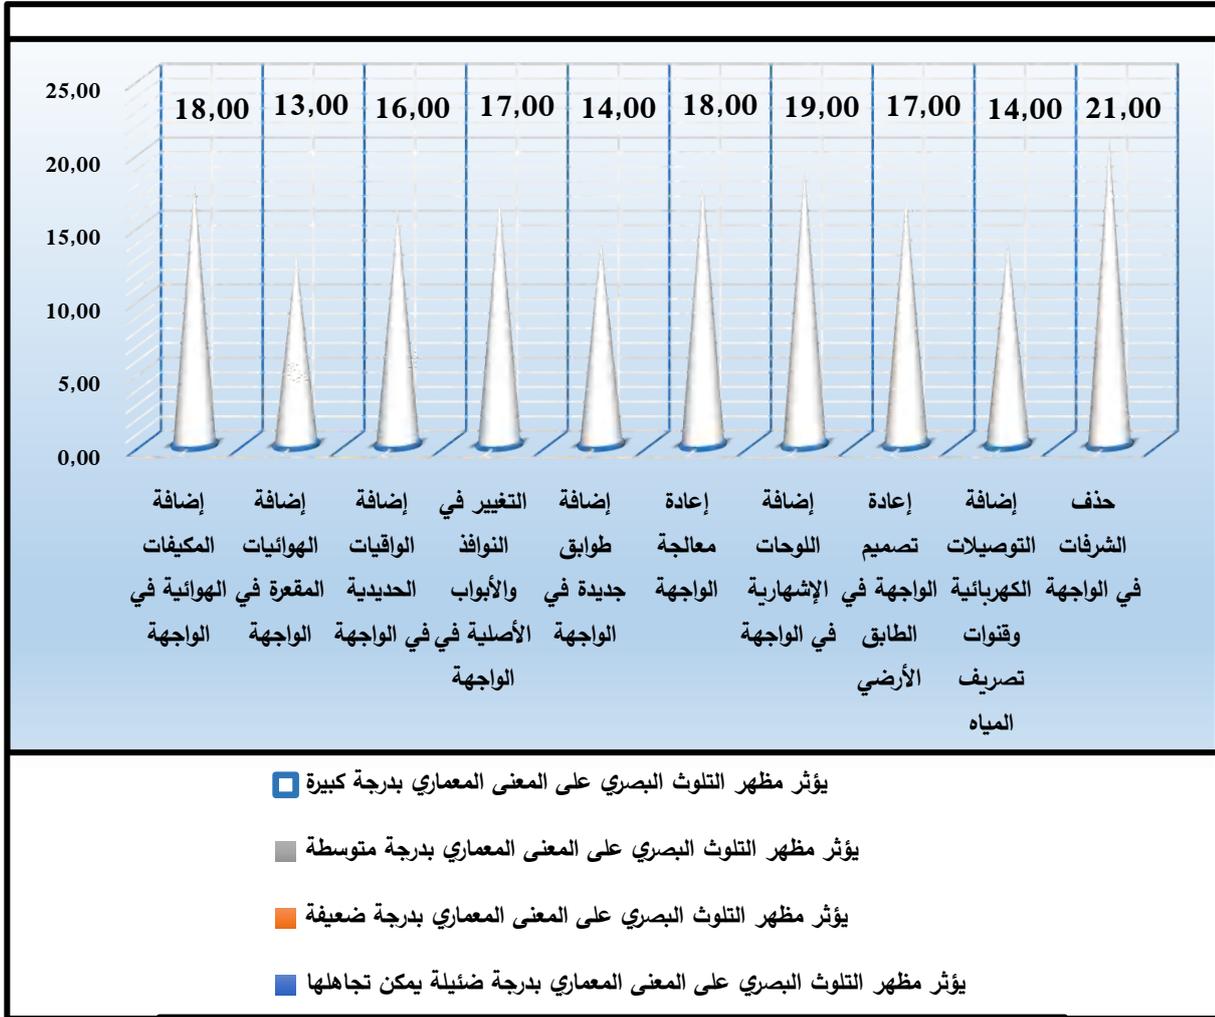
الشكل رقم (76): نتائج مصفوفة قياس درجة تأثير مظاهر التلوث البصري بالواجهة الجانبية للعملة رقم (01) في حي 150 مسكن نصف جماعي.

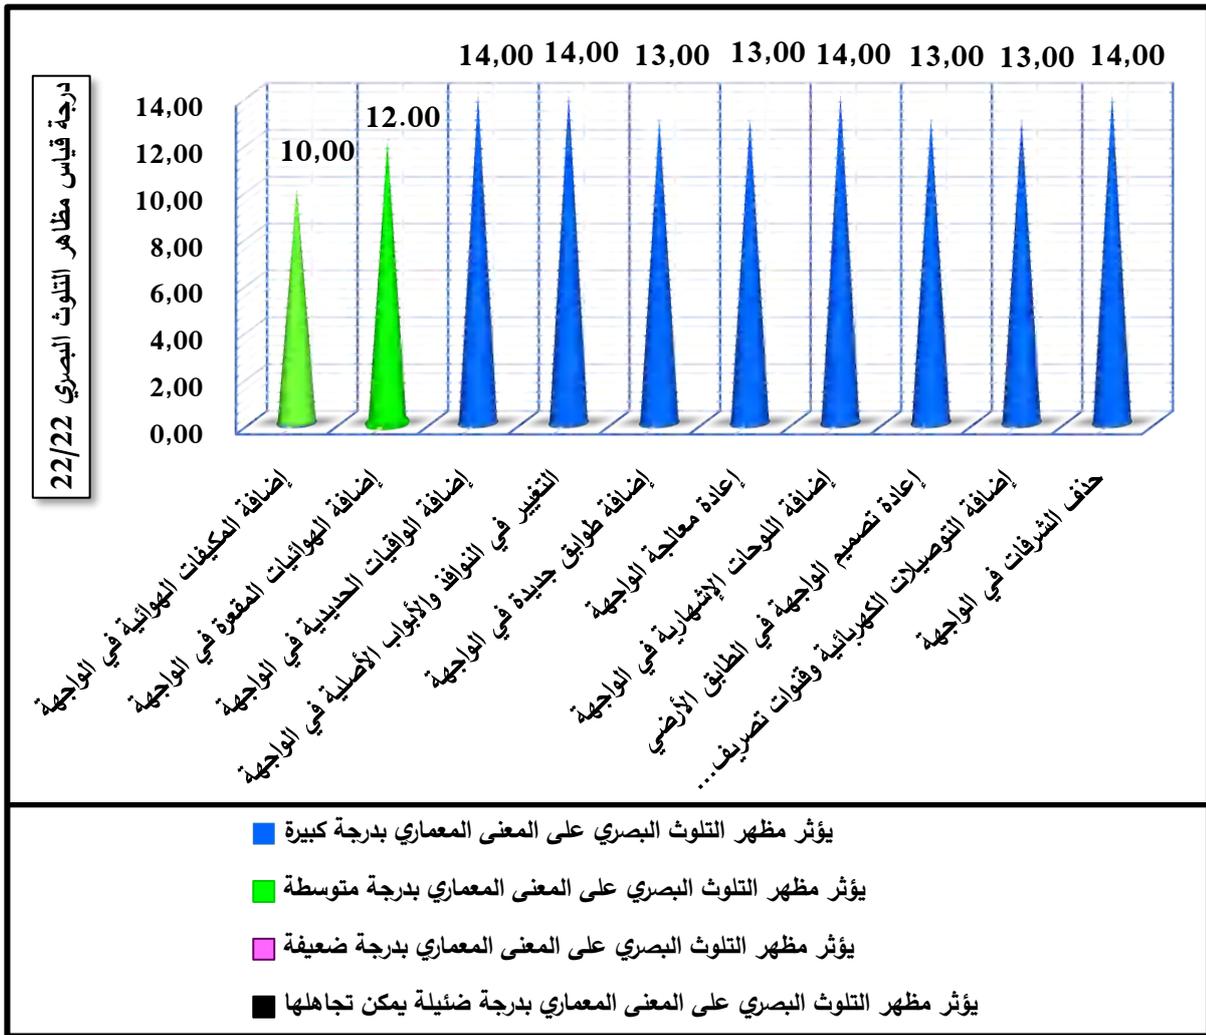
الشكل رقم (85): نتائج الواجهة الجانبية للبنائية رقم (73) في برنامج قياس تأثير مظاهر التلوث البصري بحي 158 بناية فردية.

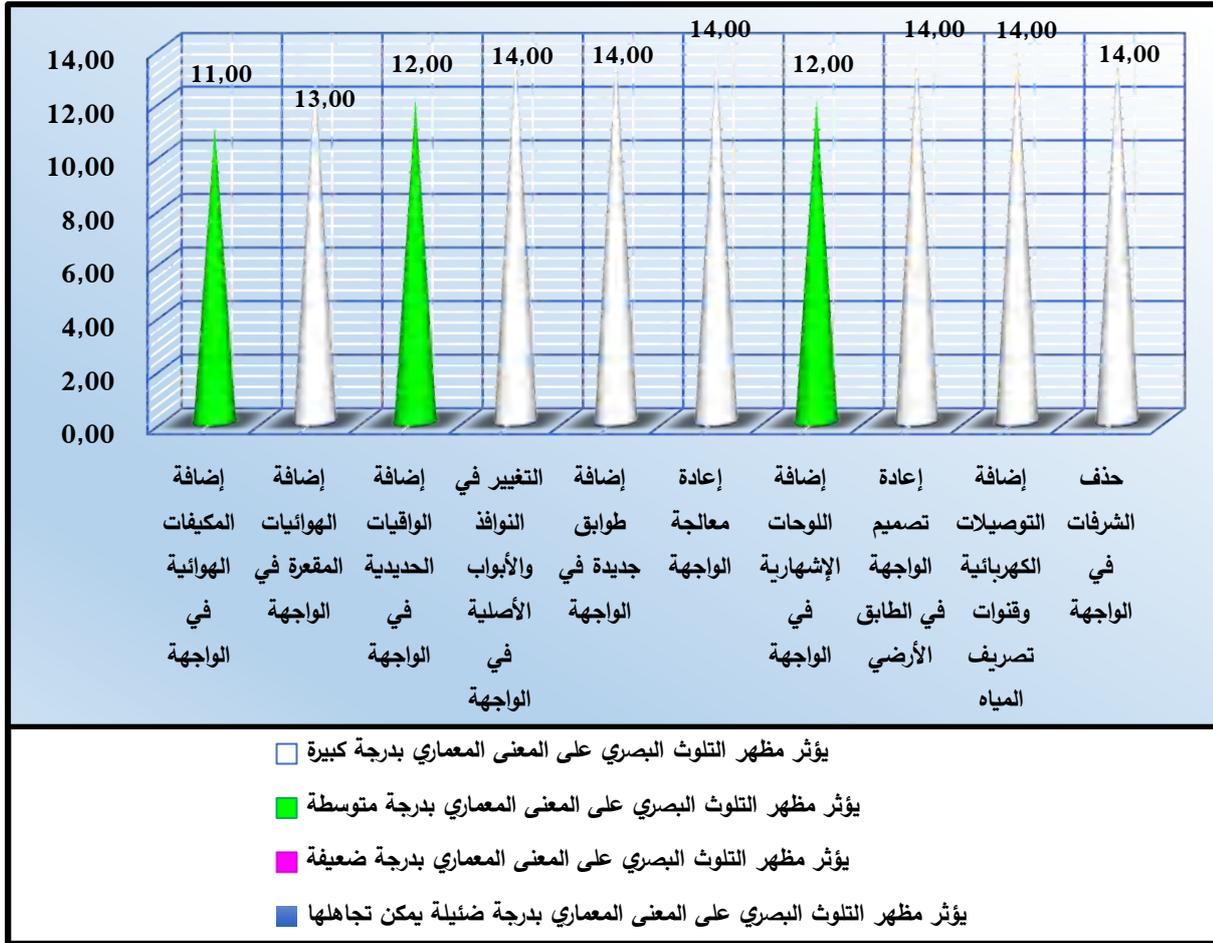
الشكل رقم (94): نتائج الواجهة الأمامية للبنائية رقم (20) في برنامج قياس تأثير مظاهر التلوث البصري بحي 82 بناية فردية.
