THÈSE DE DOCTORAT EN SCIENCES
SPÉCIALITÉ : AMENAGEMENT DU TERRITOIRE
OPTION : AMENAGEMENT DES MILIEUX PHYSIQUES

THÈME
LA VULNERABILITÉ FACE AUX RISQUES NATURELS
ETUDE DE CAS LA VILLE DE CONSTANTINE

MEZHOUD Lamia

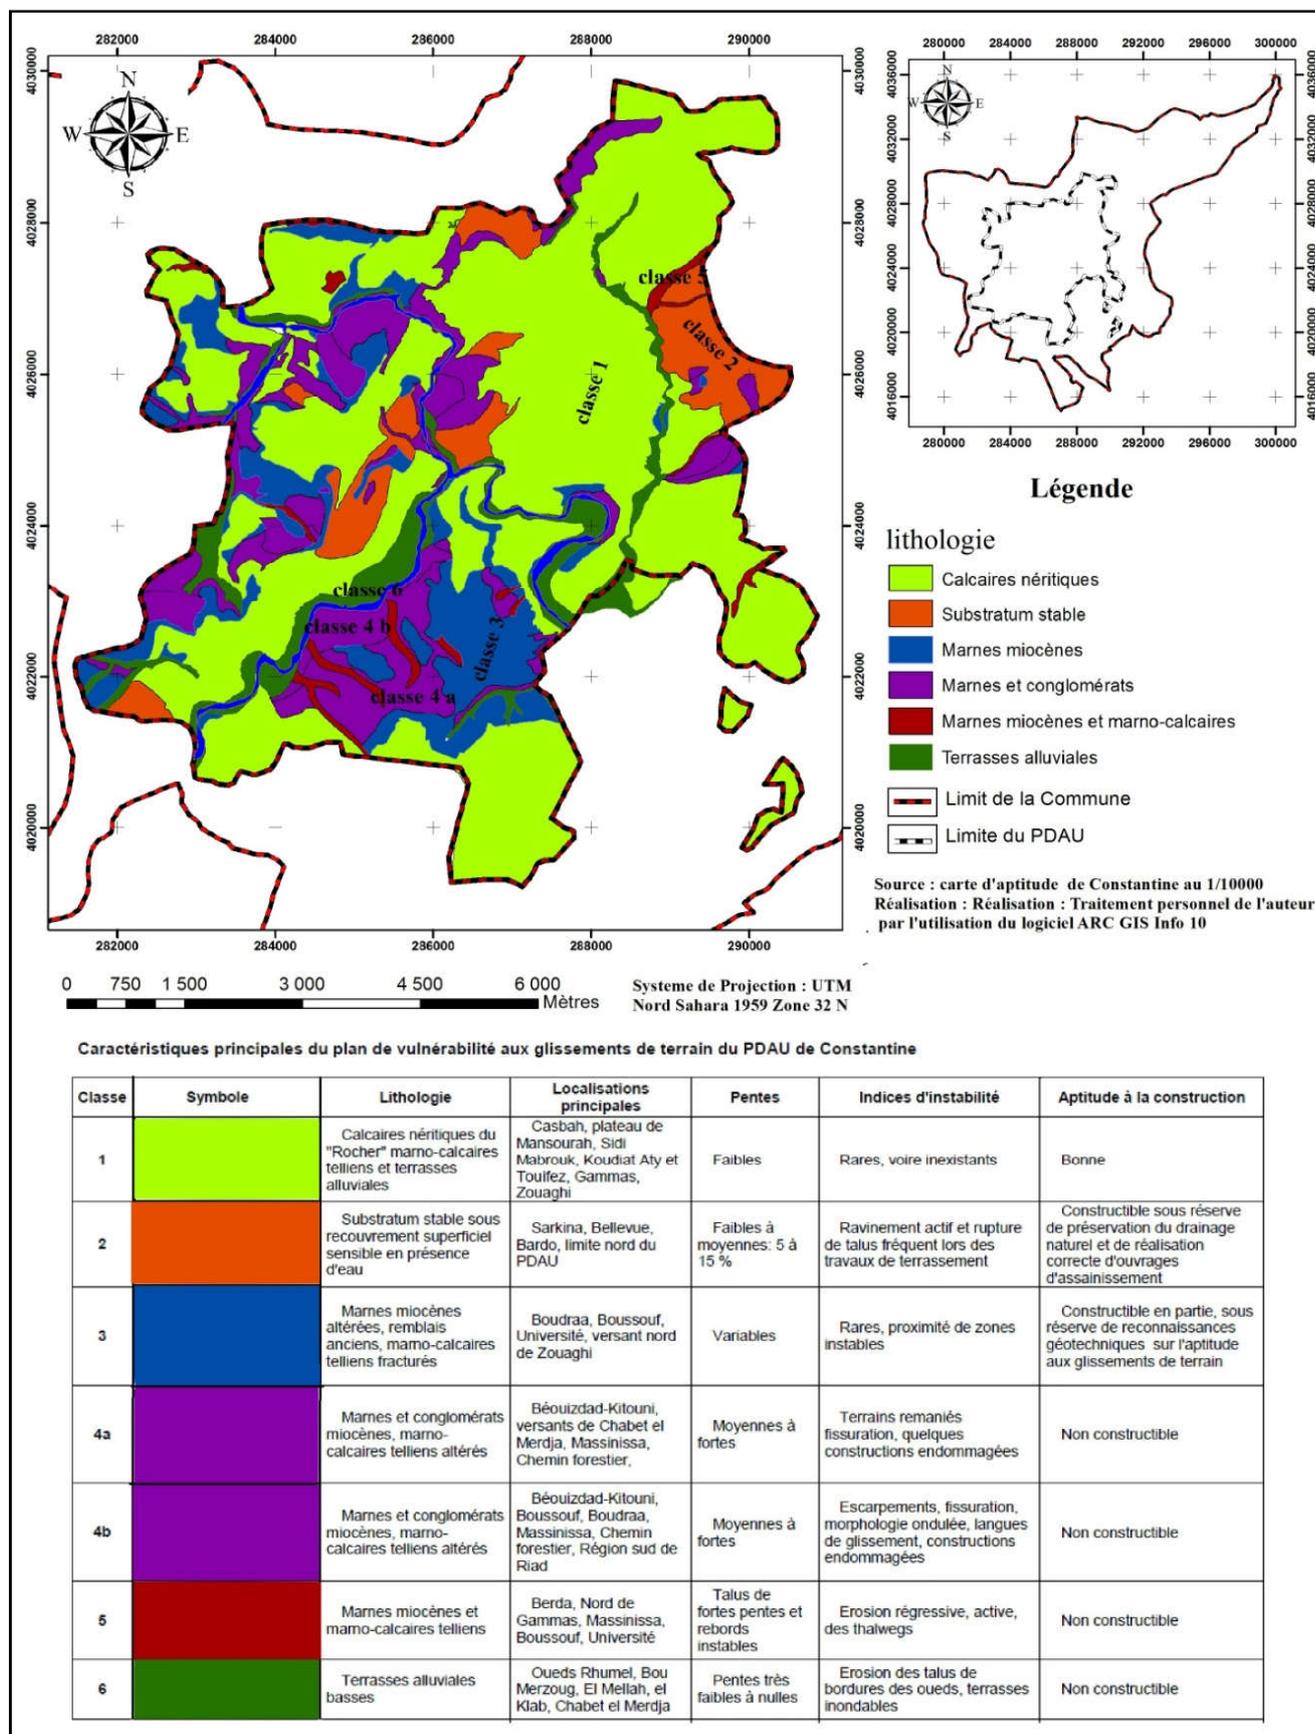
Carte n°1-6 : Les caractéristiques lithologiques de la ville de Constantine

Sont distribuées essentiellement sur les rives des oueds Rhumel et Boumerzoug, elles sont étagées et la plus ancienne est surélevée sur près de 20 à 25m par rapport à la côte du lit mineur voisin. (Benazzouz MT, 1992)

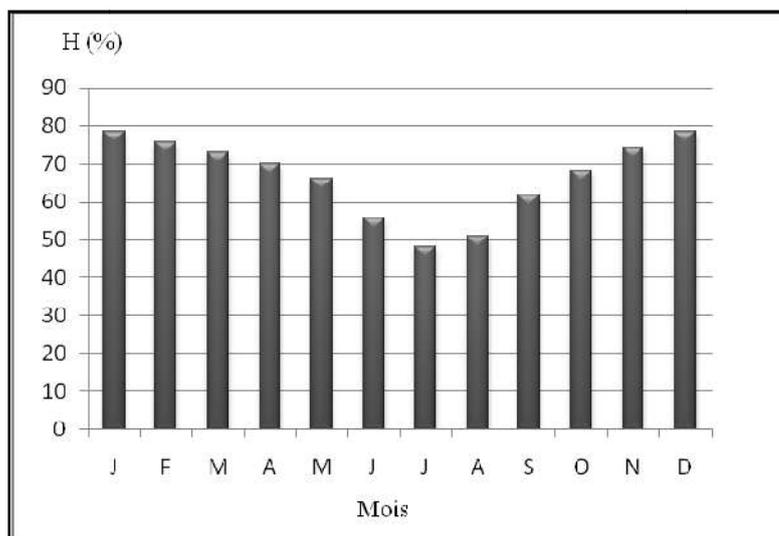
Figure n°1-10-L'humidité moyenne mensuelle durant la période (1983-2003) à la Station Ain El Bey

Les valeurs de l’humidité mensuelles sont mentionnées dans le tableau suivant, pour la station de Constantine, dont l’humidité moyenne attient sont maximum en janvier et sont minimum en juillet. Figure n°(1-10).

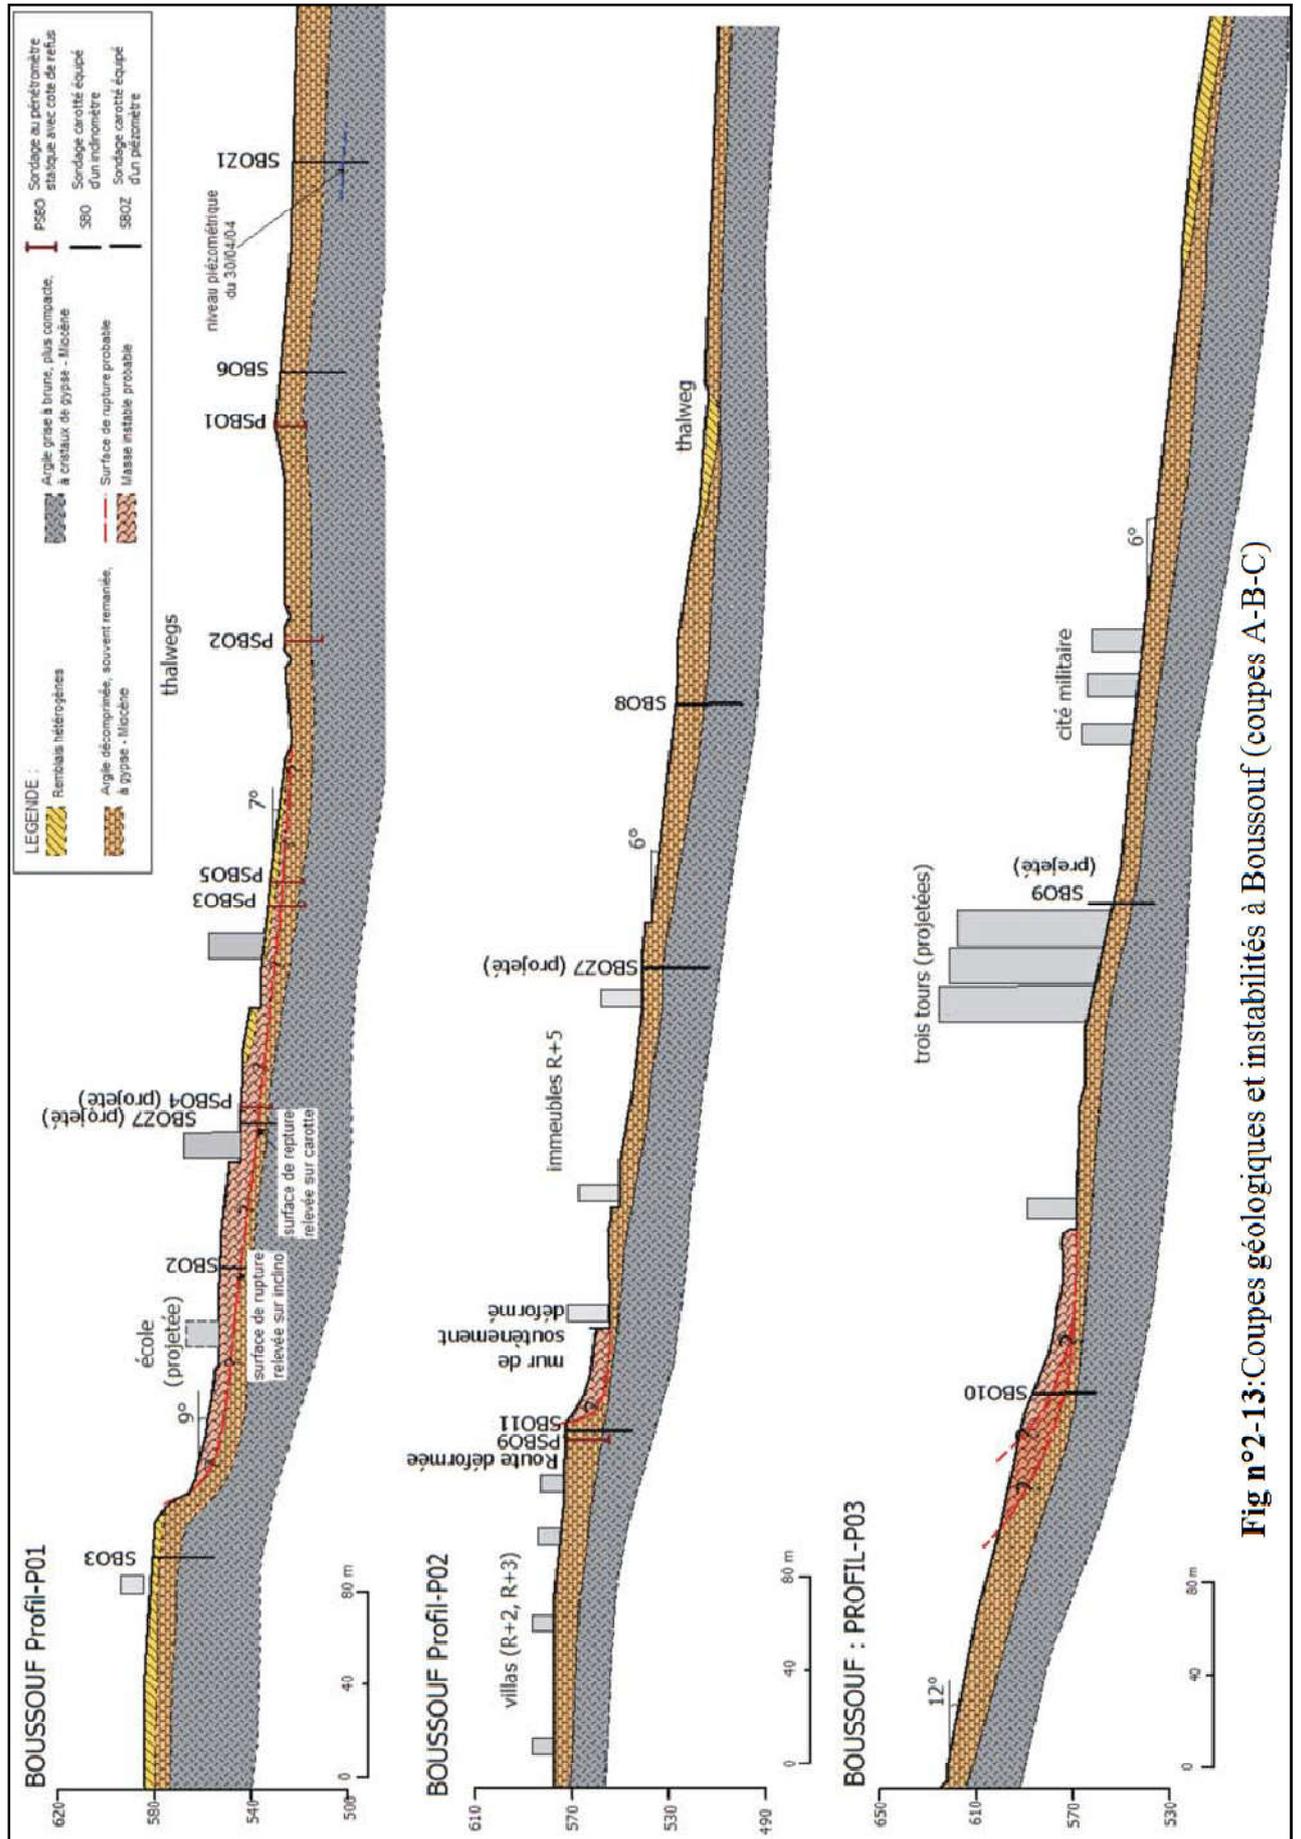
Fig n°2-13: Coupes géologiques et instabilités à Boussouf (coupes A-B-C)

Ces structures plissées expliquent la morphologie irrégulière du toit des argiles Miocènes que l'on peut retrouver à différentes altitudes dans le secteur de Boussouf.

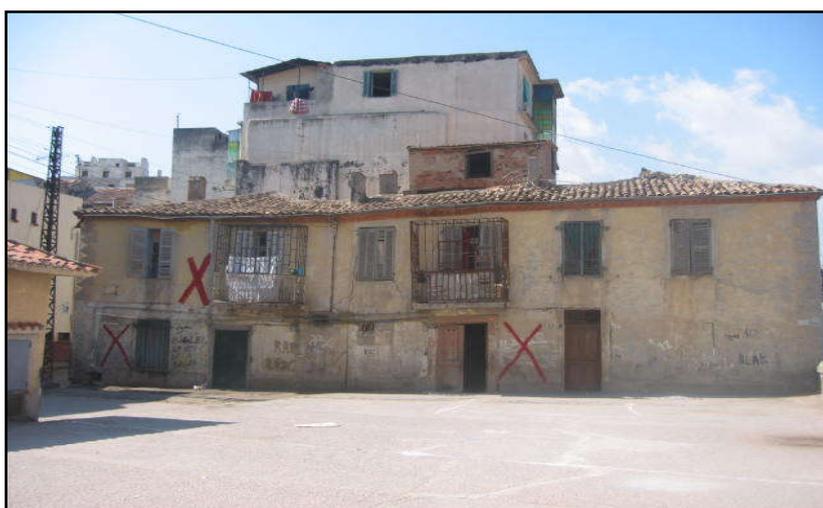
Photo n°4-2 : Façade très endommagée à Belouizdad

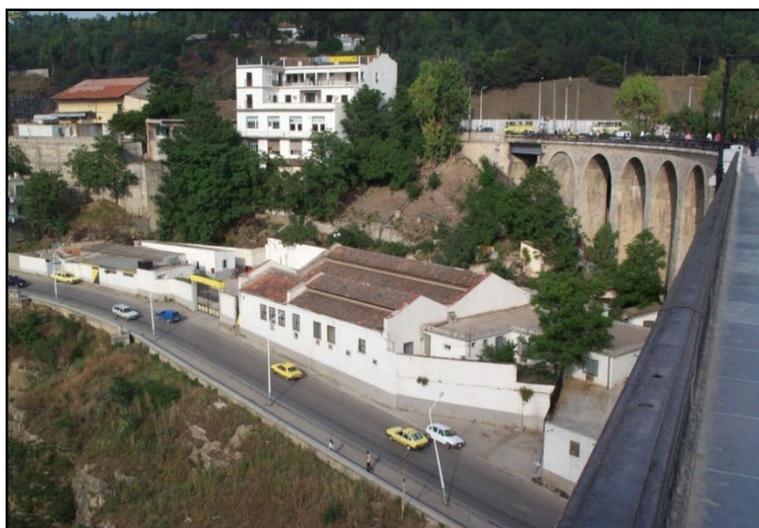
Photo n°4-4:Le pont de Sidi Rached en rive droite du Rhumel

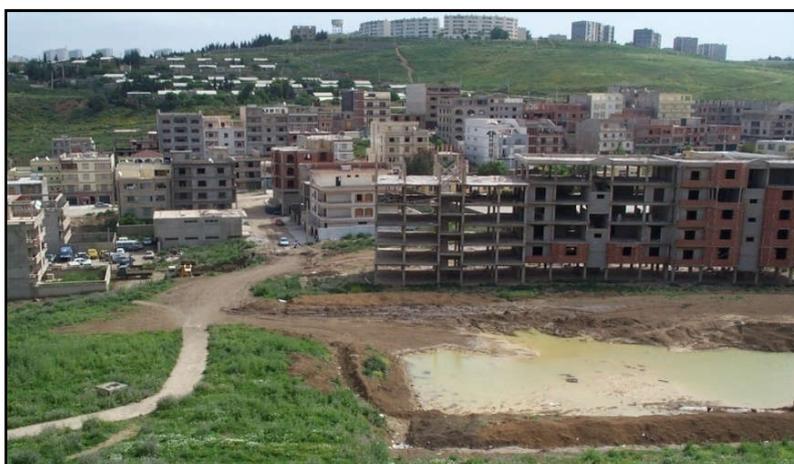
Photo n° 4-8 : Retenue d'eau d'origine diverse au pied du glissement a Boussouf

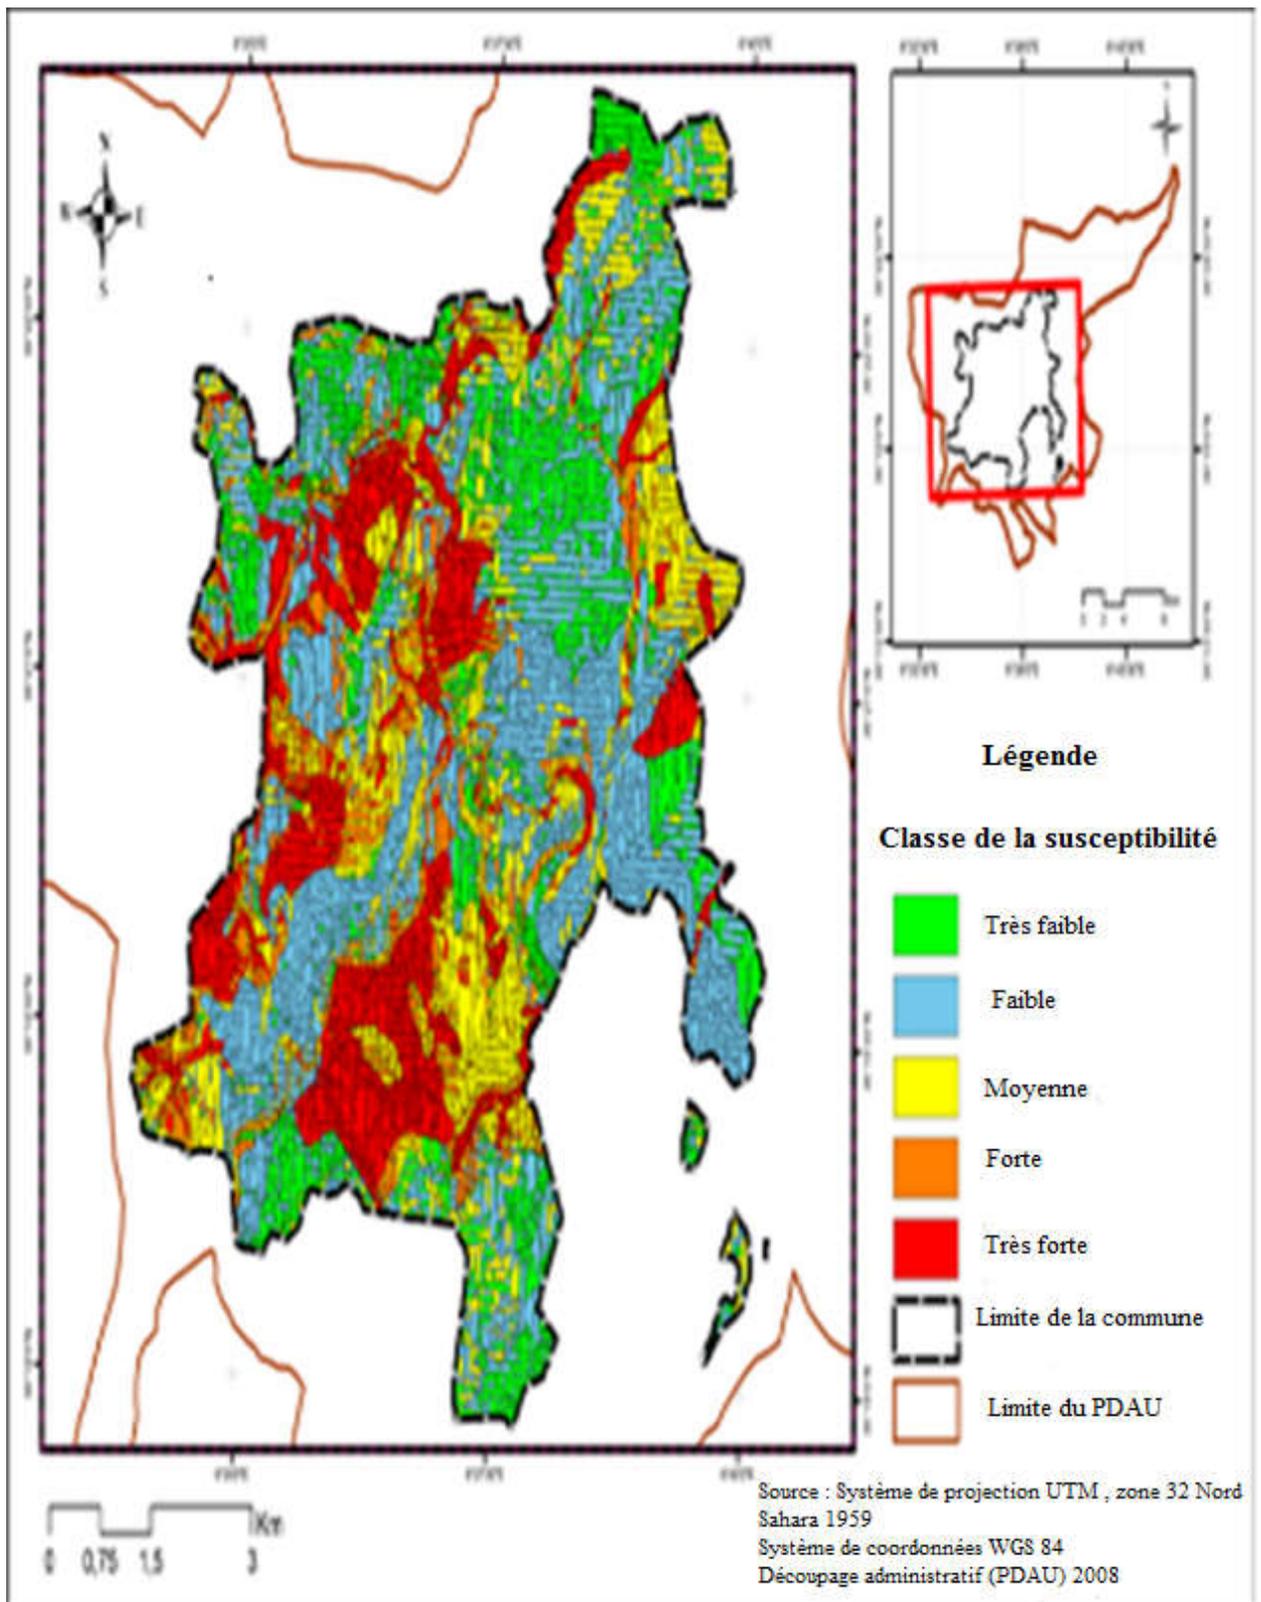
Carte n°5-3:La susceptibilité à l'aléa « glissements de terrain » par la méthode GMM-Matrix à Constantine

En général, la GMM-Matrix explique efficacement la répartition spatiale des mouvements qui ont eu lieu, une fois que la carte de susceptibilité aux glissements de terrain est établie et validée, il est possible de faire une sélection simple et rapide des terrains les plus appropriés des projets de construction, ou des zones où des études plus détaillées seraient nécessaires.
