Réparation des Matériaux Composites Verre/Polyester insaturé

Khedoudja LAOUBI^{1*}, Ali AHMED BENYAHIA²

Résumé

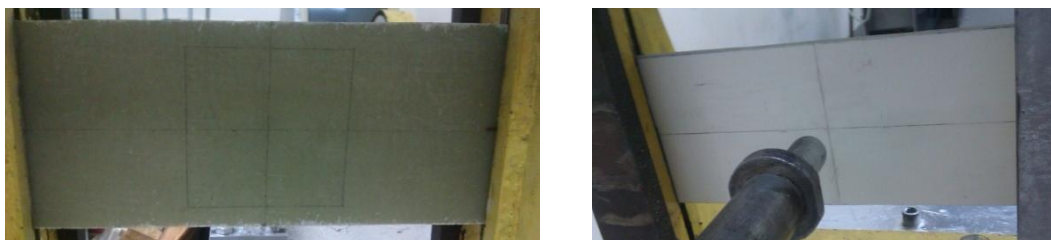
Le matériau de la présente étude est un stratifié verre/UP de séquence [mat300/mat450/ /2[mat600]/ roving500/mat300] élaboré par le procédé moulage au contact sous forme de plaque d'épaisseur $(4.80 \pm 0,36)$ mm. La résine polyester insaturée utilisée est une résine à base d'acide orthophtalique, nécessitant 2% de catalyseur peroxyde de méthyléthylcétone (PMEC 50) et 0,06% d'accélérateur octoate de cobalt. Le gelcoat utilisé, comme couche externe, est une résine polyester à base d'acide isophtalique chargé en pigments blancs. Dans le composite, le taux de fibre massique par pli est de 30% et 45 % pour les mats et le roving respectivement. Après avoir subi une post-cuisson à 40°C pendant 16 h, des éprouvettes de dimensions $280 \times 100 \times 4,27$ mm³ sont découpées des plaques suscitées (Figure 1).

Figure 1 : Eprouvette d'essais de fatigue par choc (faces avant et arrière)

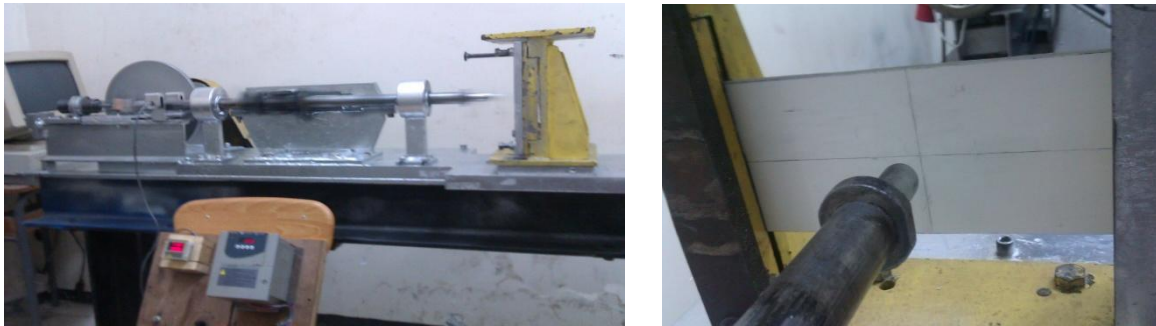
La machine d'essais de fatigue par chocs a été fabriquée au Laboratoire de la Mécanique Avancée (LMA) de l'USTHB (Figure 2). Elle transforme un mouvement de rotation continu en un mouvement de translation alternatif grâce à un système bielle-manivelle. Cette machine a déjà fait l'objet de quelques travaux de recherche parmi eux, celui publié par Azouaoui et al. [2].

La production de chocs cycliques permet d'impacter répétitivement une plaque composite afin d'étudier l'évolution des dommages en fonction du nombre d'impacts en utilisant une énergie d'impact constante de 7 joules. Quelques modifications et réglages ont été apportés à la machine pour permettre de réaliser des essais de basse vitesse.

Figure 2: Machine de fatigue par chocs et Montage des éprouvettes

Le montage des éprouvettes a été conçu de façon à ce que les deux bords de l'éprouvette soient encastrés alors que les deux autres bords soient libres. La surface utile est $280 \times 100 \text{ mm}^2$ avec le point d'impact localisé au centre de l'éprouvette.

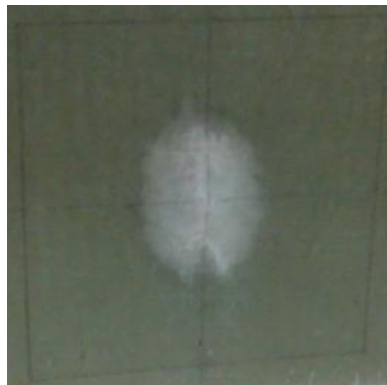
La mesure de la surface des zones délaminées est effectuée avec une méthode de pesée. Elle consiste à imprimer l'image de l'éprouvette endommagée et à découper puis peser la forme de la zone délaminée. La masse surfacique du papier étant déterminée en pesant une forme dont l'aire est connue, l'aire de la surface endommagée est obtenue en effectuant le rapport : masse de papier de la zone délaminée / masse surfacique du papier. (Figure 3).

Figure 3: Endommagement par impacts sur un composite verre/polyester

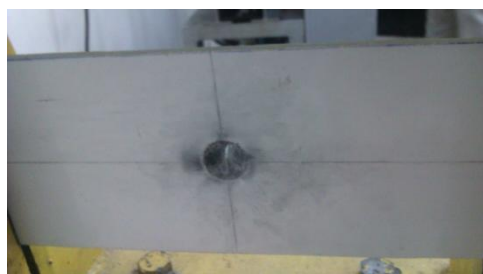
Tableau 1 : Endommagement par chocs répétés sur un composite verre/polyester

Cratère sphérique sur la face impactée

- une fissuration matricielle et une rupture des fibres qui engendre avec le temps la formation d'un cratère sur la face impactée et la perforation de la plaque;
- un délaminage entre les différents plis ;

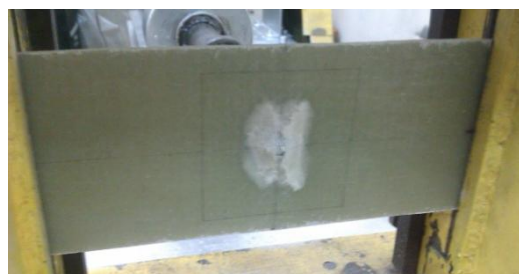
Rupture des fibres et délaminage sur la face arrière

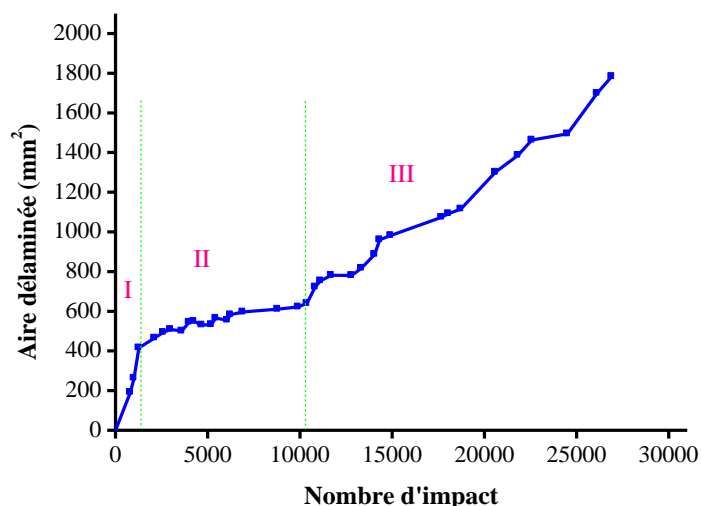
Les résultats de l'évolution de la surface délaminée (S) en fonction du nombre d'impact (N) sont illustrés par la figure 9.

Figure 9 : Evolution de la surface endommagée en fonction du nombre d'impact pour une énergie constante (7 J)

Cette figure montre que pour les premiers coups d'impact, la surface délaminée croît avec l'augmentation du nombre d'impact jusqu'à atteindre une surface équivalente à la surface projetée de la tête d'impacteur. Autrement dit, jusqu'à ce que la surface de contact atteigne son maximum, c.à.d. la surface projetée de l'impacteur.

Après l'augmentation quasi-linéaire de départ, l'évolution de la surface délaminée (S) connaît un ralentissement (Phase II) qu'on pourrait expliquer par une sorte d'écrasement du matériau au droit de la surface impactée et qui engendrerait une sorte de plastification de cette zone.

Après désagrément de la résine impactée, commence la phase III où l'énergie sera transférée totalement sous forme de contrainte de traction aux renforts qui la transféreront à leur tour sous forme de contraintes de cisaillement à la partie élastique (hors de la zone impactée). Ces contraintes de cisaillement se traduisent par un délaminage.

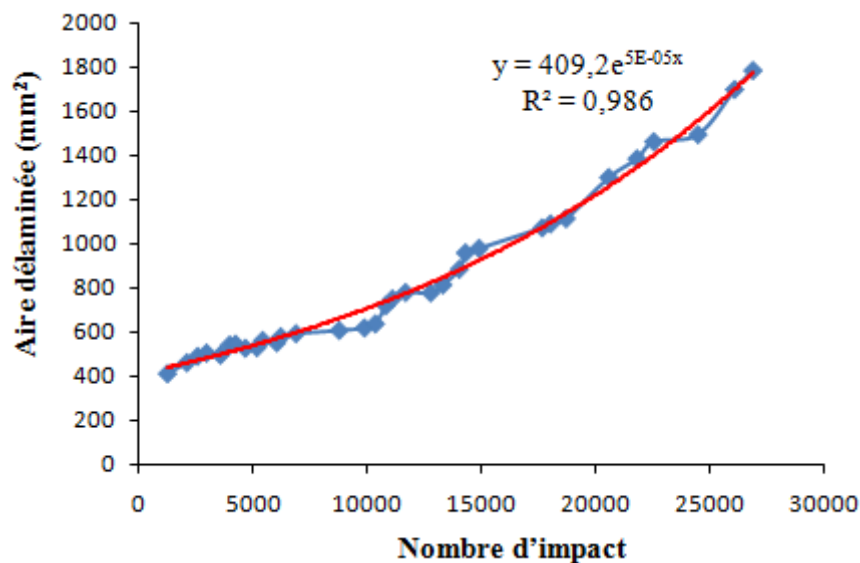
Figure 10 : Evolution de la surface endommagée en fonction du nombre d'impacts pour une énergie constante (7 J) et $S \geq S$ (tête d'impacteur)

Une analyse minutieuse de cette courbe nous a permis d'approcher le comportement dans les deux phases II et III par une seule où l'aire de la surface endommagée (S) suivrait une loi exponentielle en fonction du nombre (N) d'impact de forme :

$$S = 409,2 \exp(5 * 10^{-5} * N) \quad (1)$$

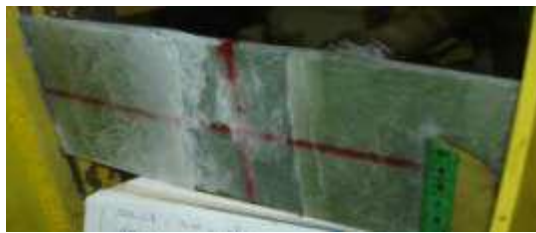
*T
abl
eau
2:
Mo
des
d'e
ndo
mm
age
me
nts
des
diff
éren
te
s
géo
métr
ies
de
rép
ara
tion*

- pour les géométries de réparation (a) et (b), qui se diffèrent juste par l'angle de réparation, il a été enregistré une bonne tenue à l'impact répété (impacts de 7Joules) pour atteindre 14700 impacts pour la géométrie (a) et 18755 impacts pour la géométrie (b). On remarque que la géométrie de réparation (a) a permis de restituer 54,63% de la résistance des éprouvettes saines. Quant à la géométrie (b), elle a enregistré une restitution de 69,69% de la résistance des éprouvettes saines. De plus, la chronologie de rupture est la même pour les deux géométries, elle commence par un délaminage entre le matériau de base et le patch interne. Le délaminage en question démarre de la face opposée (partie tendue) pour atteindre la face impactée, puis il continue entre le matériau de base et le patch externe. Le délaminage s'amorce sur les bords et se propage vers l'intérieur de la section droite de la pièce.
